# TRABAJO FIN DE GRADO

## Evaluación Postmortem de la Fractura en un Palier de Camión: Un Estudio de Ingeniería Forense

Grado en Ingeniería Mecánica

Autor: Achraf Ellatifi El Hattab

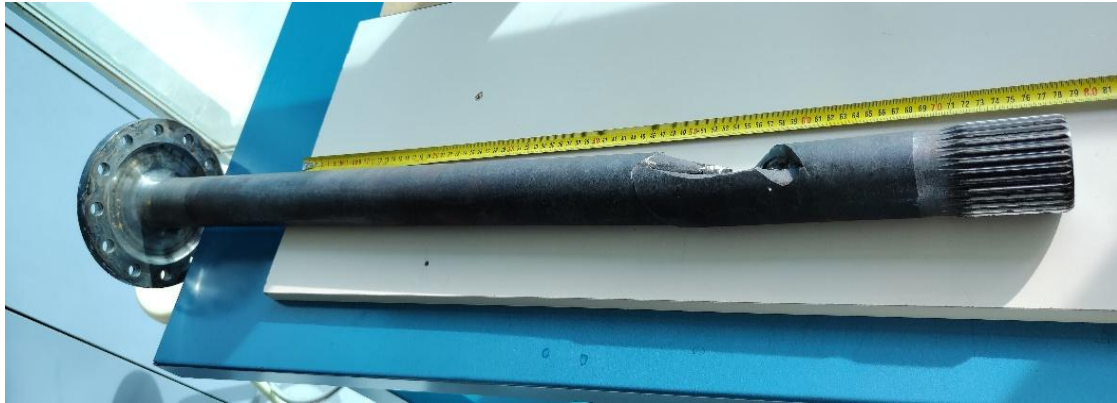
Figura 13. Componente objeto a estudiar.

En una primera aproximación al componente objeto de estudio, tal como se puede ver en la figura (13), a partir de una inspección visual se observa que la estructura está dividida en dos partes, presentando indicios de haber sufrido una rotura en el extremo derecho, como se aprecia en las figuras (14) y (15). La fractura presenta un desarrollo de tipo helicoidal y se localiza aproximadamente a dos tercios de la longitud total desde el centro del eje del vehículo hacia el extremo. Este tipo de rotura sugiere una falla por torsión.

rueda opuesta. Esta condición habría generado un esfuerzo torsional excesivo en el palier, superando su capacidad mecánica y provocando su fractura.

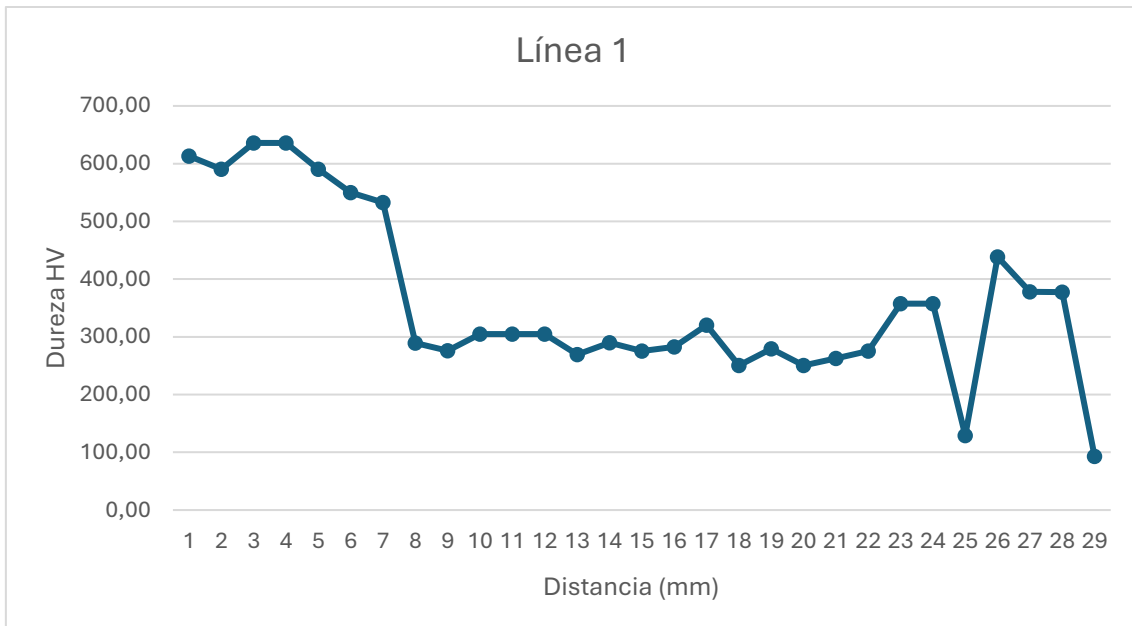
Figura 20. Perfil de dureza desde la superficie hacia el núcleo de la línea 1.

En este perfil de la figura (20) y la figura (21) se ha tomado como referencia el exterior del palier, es decir, el punto 1 mm corresponde a la superficie, avanzando hacia el núcleo del material.

Tal como se observa en las gráficas anteriores, la dureza disminuye progresivamente a medida que las indentaciones se acercan al centro de la muestra. Esto indica que el palier ha sido sometido a un tratamiento de endurecimiento superficial termoquímico como la cementación, ya que la dureza es notablemente mayor en las zonas próximas a la superficie y disminuye hacia el núcleo.

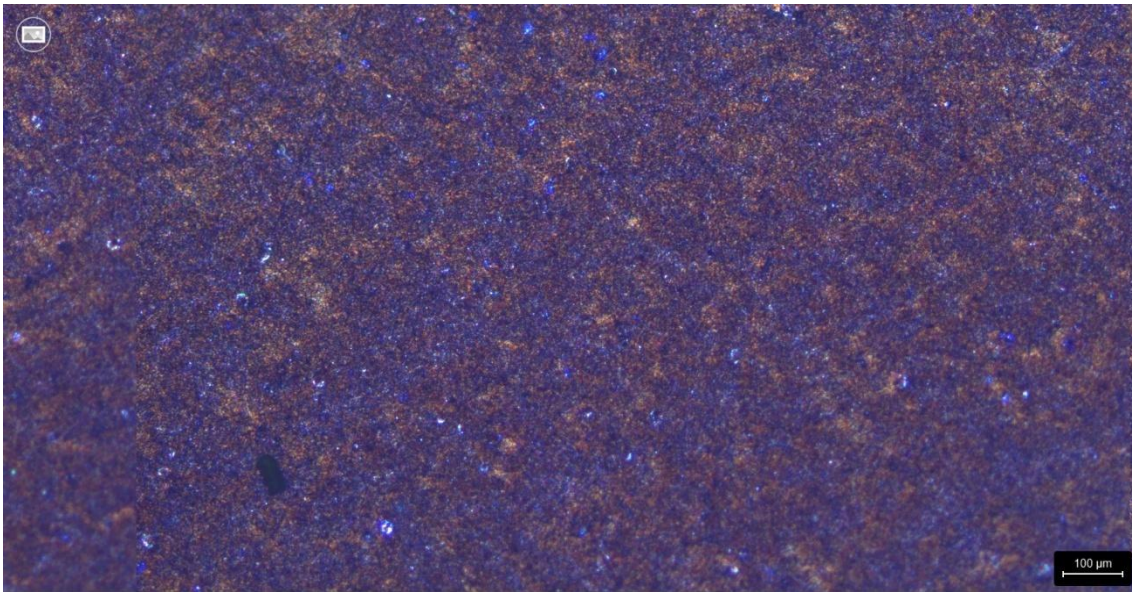
Figura 29. Microestructura en el centro de la pieza.

La Figura (29) presenta la microestructura en centro de la muestra.

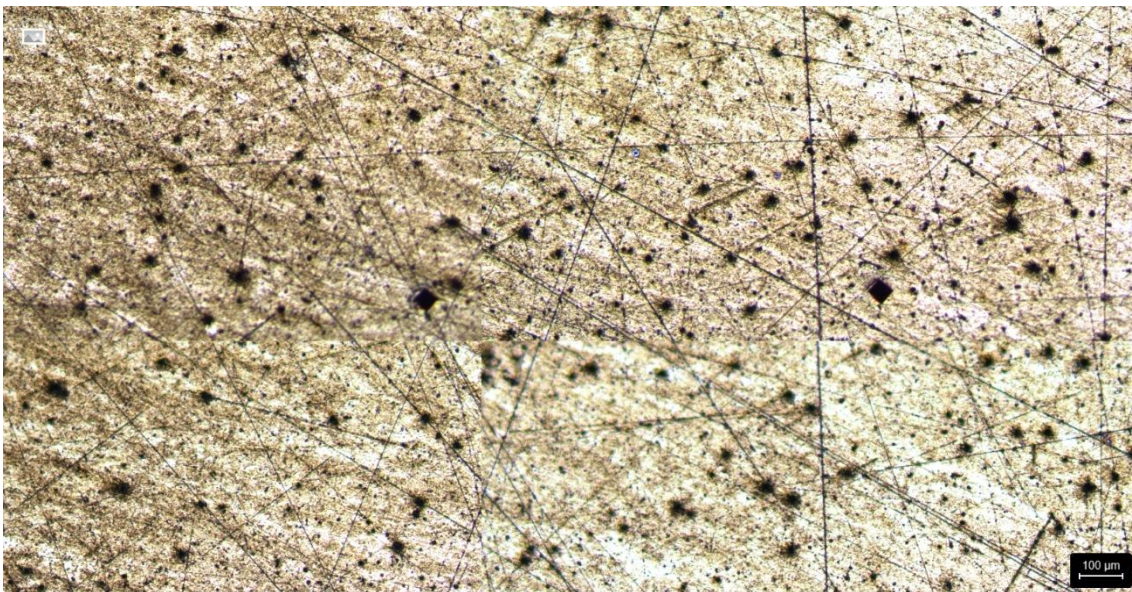
Figura 30. Microestructura en los extremos.

La Figura (30) presenta la imagen microestructura en de los extremos de la muestra.

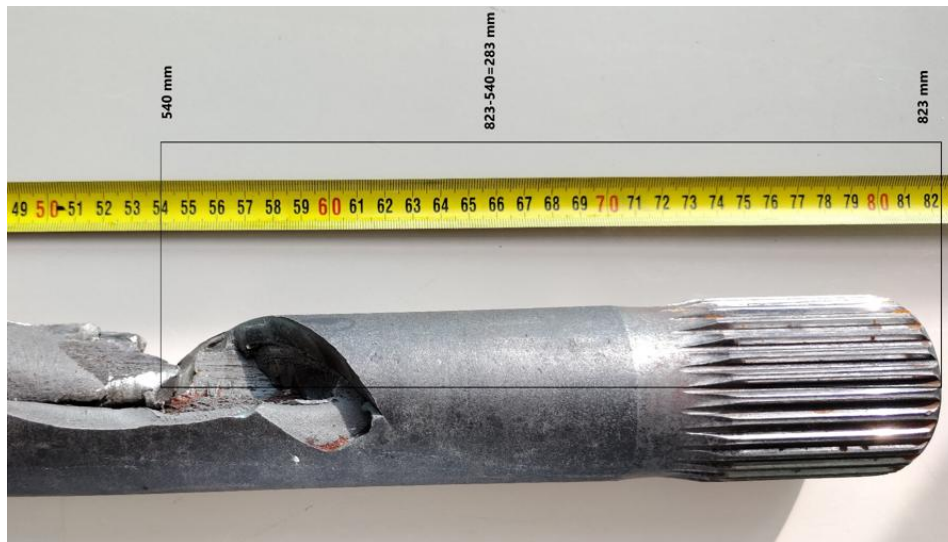
Figura 34. Distancia desde el extremo al punto de falla.

Sustituyendo la longitud en la fórmula anterior, obtenemos que la flecha máxima se produce a una distancia de 420.24 mm del extremo donde se encuentran los dientes del engranaje. Sin embargo, la distancia en la que se ha producido la ruptura es de 283 mm, medida desde el extremo donde se encuentran los engranajes, tal como se observa en la figura (34). Esta distancia de ruptura se encuentra próxima a la ubicación de la flecha máxima, lo que indica que el fallo está relacionado, al menos parcialmente, con la zona de mayor deformación del palier. Sin embargo, la proximidad de la ruptura al extremo del componente sugiere que factores adicionales, como concentraciones de tensión localizadas o características del material en esa zona, pudieron haber influido en el inicio de la fractura.

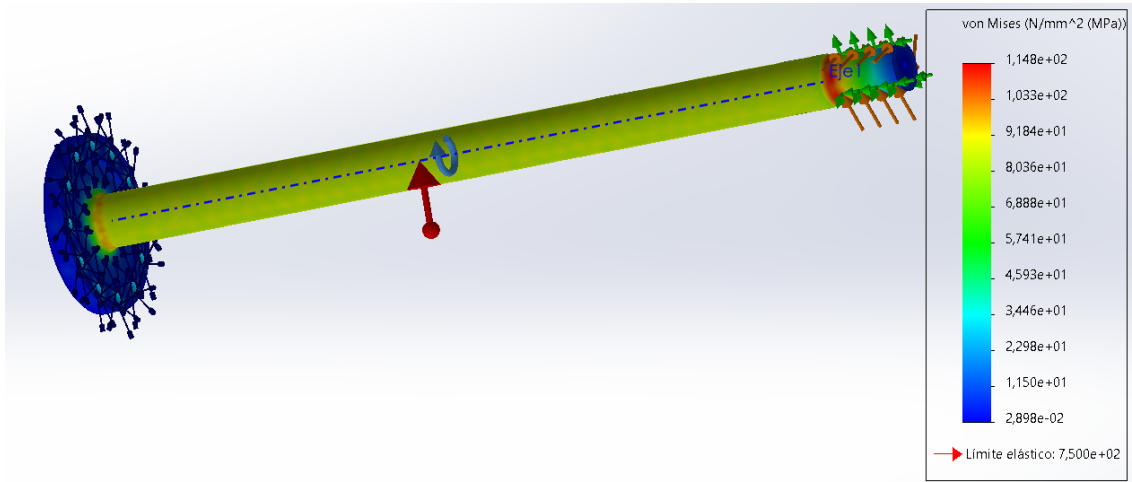
Figura 40. Obtención de resultados.

6. **Mallado.** Se ha realizado un mallado de densidad media de manera general, utilizando la función de control de mallado.
7. **Obtención de resultados.** Finalmente, se ejecuta el estudio para la obtención de los resultados de la simulación, obteniéndose la distribución de tensiones de Von Mises en el modelo. La tensión máxima registrada es de  $1,148 \times 10^2$  MPa (114,8 MPa). Esta distribución de tensiones puede observarse en la figura (40).

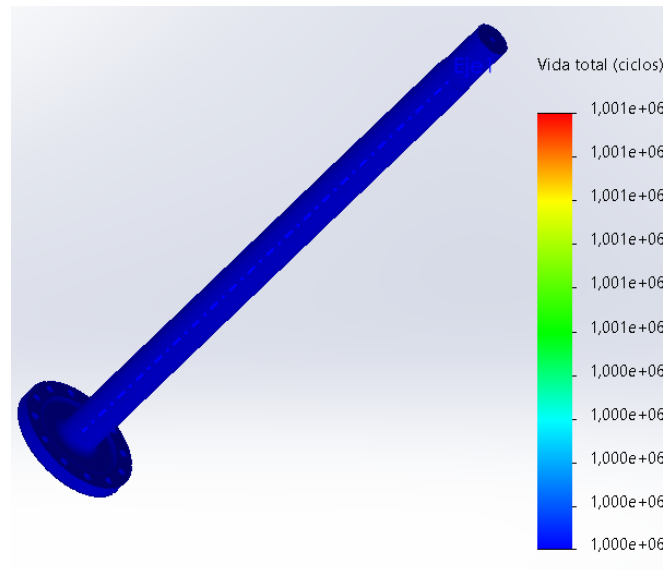
Figura 43. Resultado de la vida total (ciclos).

En la figura (43) se representa la vida útil estimada, también con un color azul uniforme, esto significa que la pieza resiste completamente el número de ciclos analizado, sin indicios de fallo por fatiga.

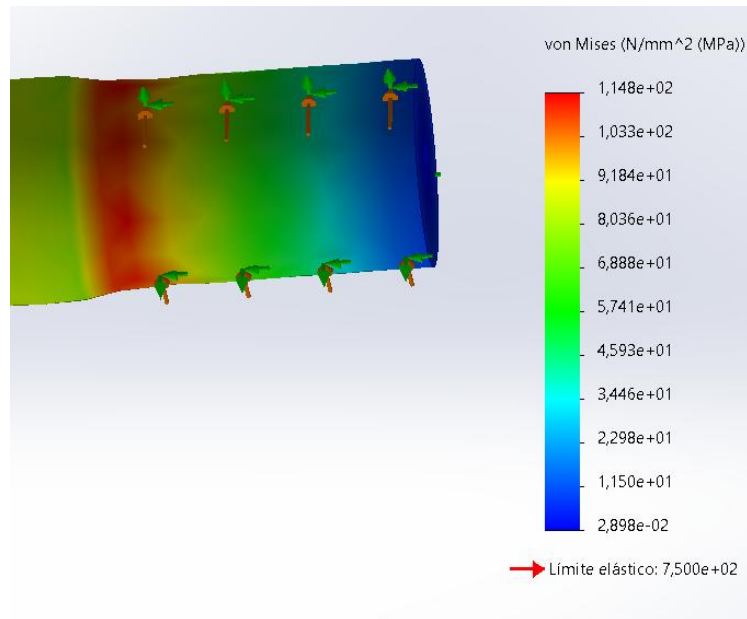
Figura 44. Zona 1 de máxima tensión de Von Mises.

Una vez ejecutado el estudio, se obtuvieron una serie de resultados significativos que se presentan en el apartado 4.6. Entre ellos destaca una tensión máxima de Von Mises de 114.8 MPa, localizada en una zona de redondeo próxima al engranaje, tal como se muestra en la figura (44) y figura (45). No obstante, esta tensión no debe considerarse representativa, ya que se encuentra cerca del área de aplicación de la carga, donde es habitual que se generen concentraciones locales debido tanto a la geometría como al propio modo de aplicación de la carga. Sin embargo, no se detectan tensiones elevadas en la zona donde se ha producido la rotura real del palier, lo que sugiere que la fractura no fue causada por una concentración de tensiones debida a la torsión en esa zona específica.
