Castillos y Arquitectura Fortificada en Andalucía

NORMAS, RECOMENDACIONES Y
CRITERIOS PARA SU RESTAURACIÓN

LOS CASTILLOS DE MOCLÍN Y DE BAENA: LA RESTAURACIÓN DE LA ARQUITECTURA FORTIFICADA EN LA FRONTERA DEL REINO DE GRANADA

JOSÉ MANUEL LÓPEZ-OSORIO
Universidad de Málaga

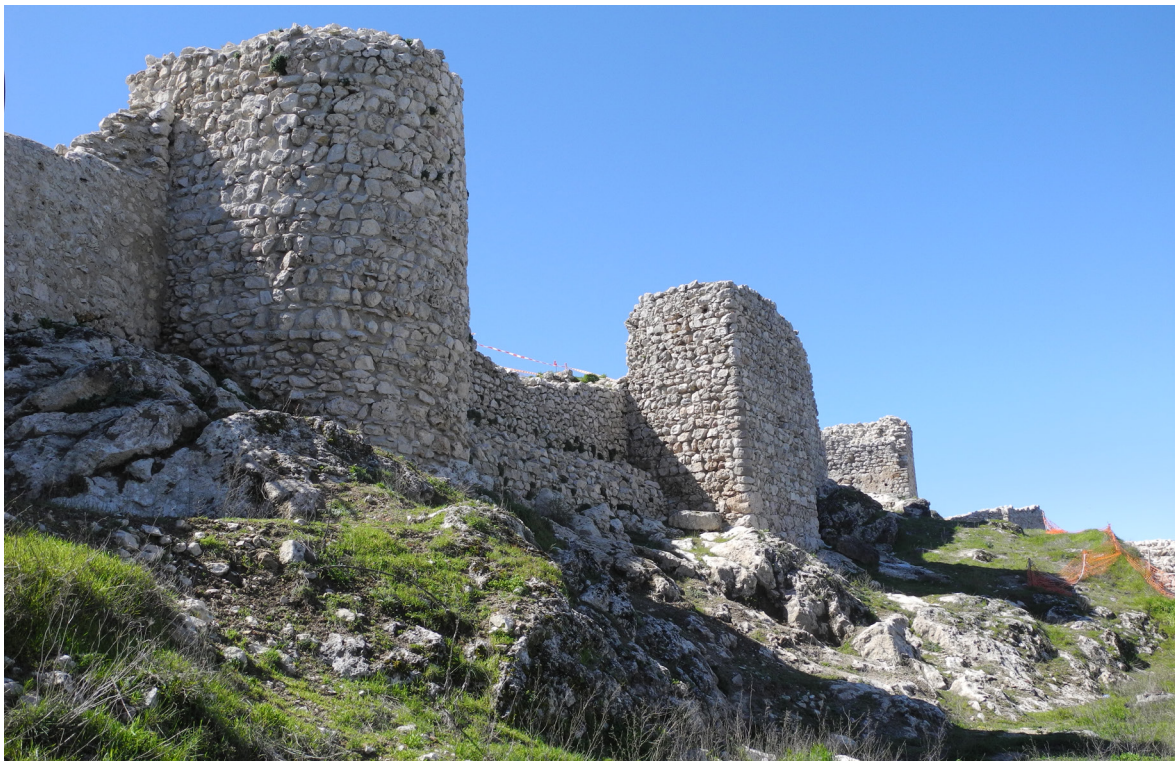
Figura 3.

Torres I, J y L de la muralla norte de la Alcazaba de Moclín después de la restauración (fot. José Manuel López Osorio, 2013).

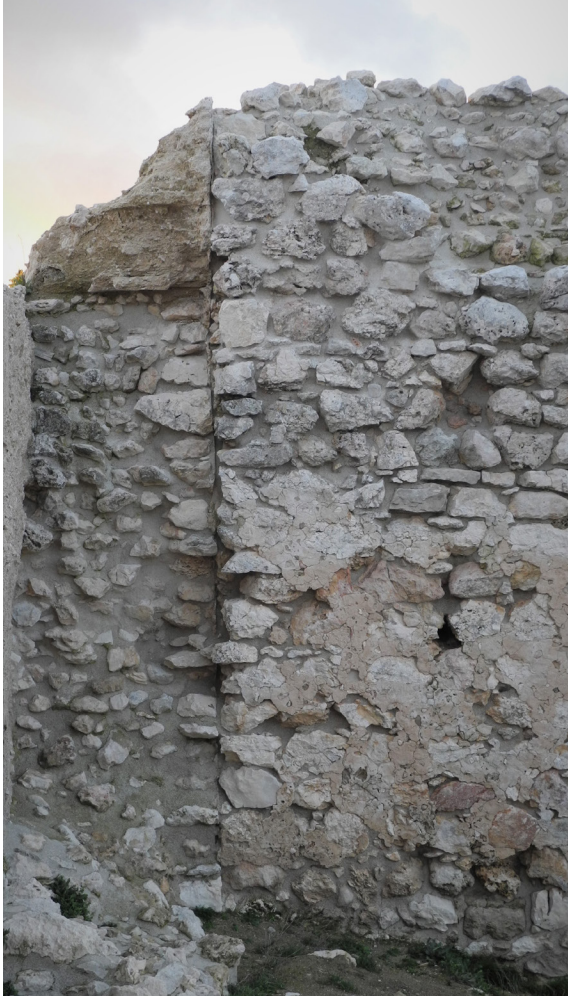
Figura 4.

Sección del Lienzo K-L y de la Torre L después de la restauración, donde se conservan restos del remate de tapia sobre el lienzo y parte de los revestimientos originales de la torre (fot. José Manuel López Osorio, 2013).

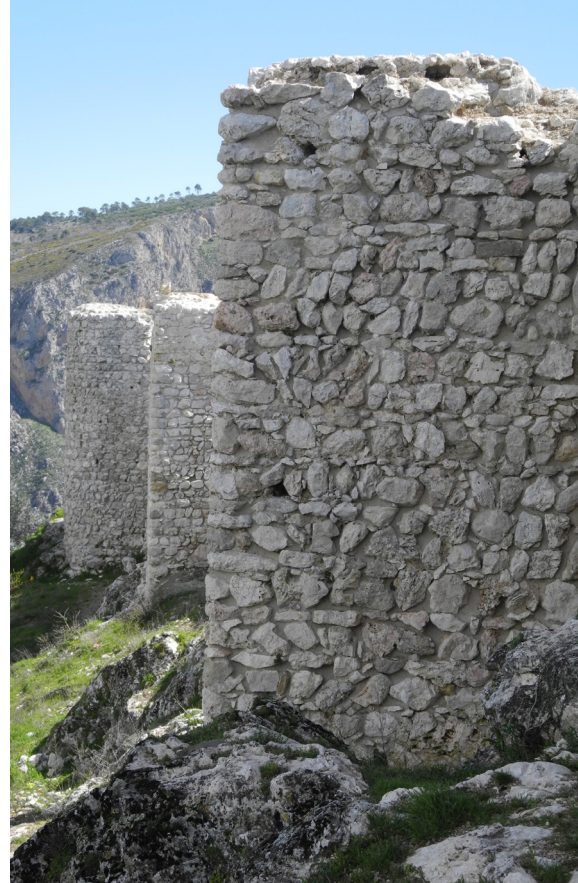
Figura 5.

Torres J, H y G, donde puede apreciarse el aparejo de la fábrica una vez aplicados los morteros de rejuntado (fot. José Manuel López Osorio, 2013).

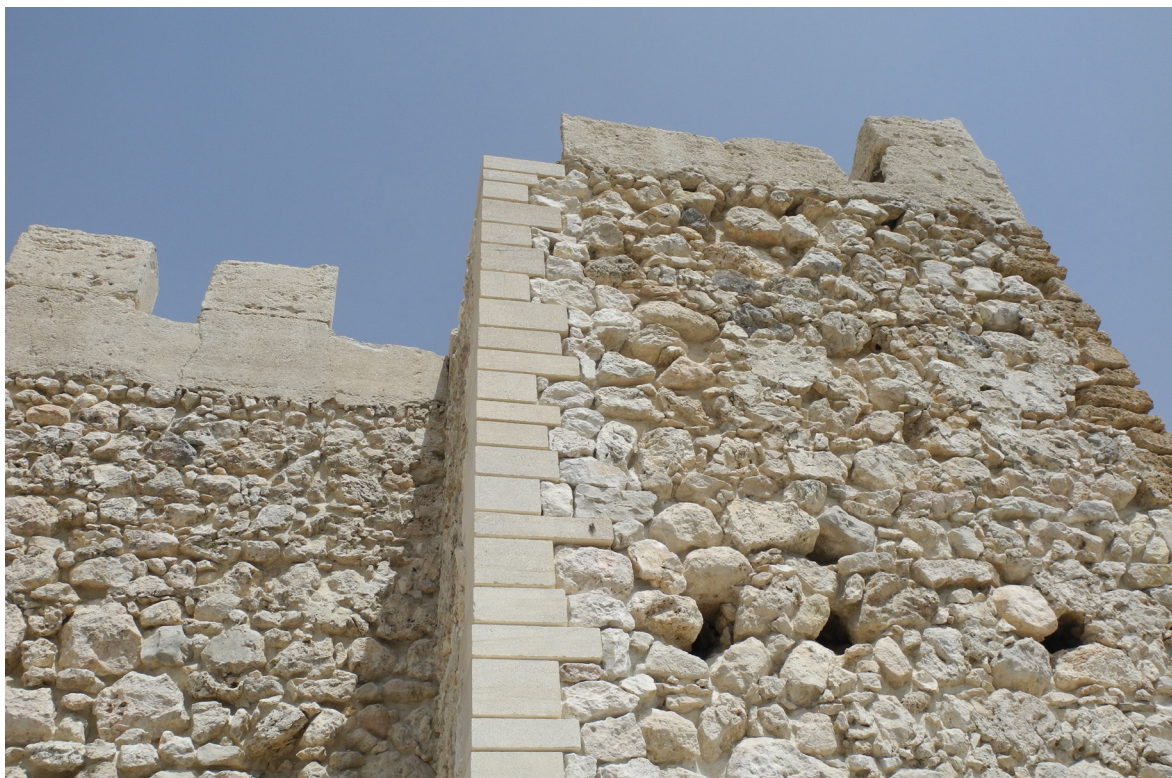
Figura 6.

Torre O de la antemuralla sur donde pueden verse las esquineras de piedra arenisca y la fábrica de mampostería añadida durante la restauración (fot. José Manuel López Osorio, 2013).

En el caso de los lienzos en cremallera de la antemuralla sur, se desmontaron los sillares en esquina de las intervenciones anteriores y se sustituyeron por nuevas piezas de piedra arenisca, manteniendo la estructura de la fábrica original y adaptándose a las improntas de las esquineras que, en muchos casos, todavía se conservaban. En origen, estas esquinas de torres y lienzos se conformaban con sillares o sillarejos de travertino de dimensión variable que determinaban la altura de las hiladas y el aparejo del resto de la fábrica, conservándose algunos ejemplos en la esquinera sureste de la Torre Ñ. En los sectores de mampostería se desmontaron también las fábr-

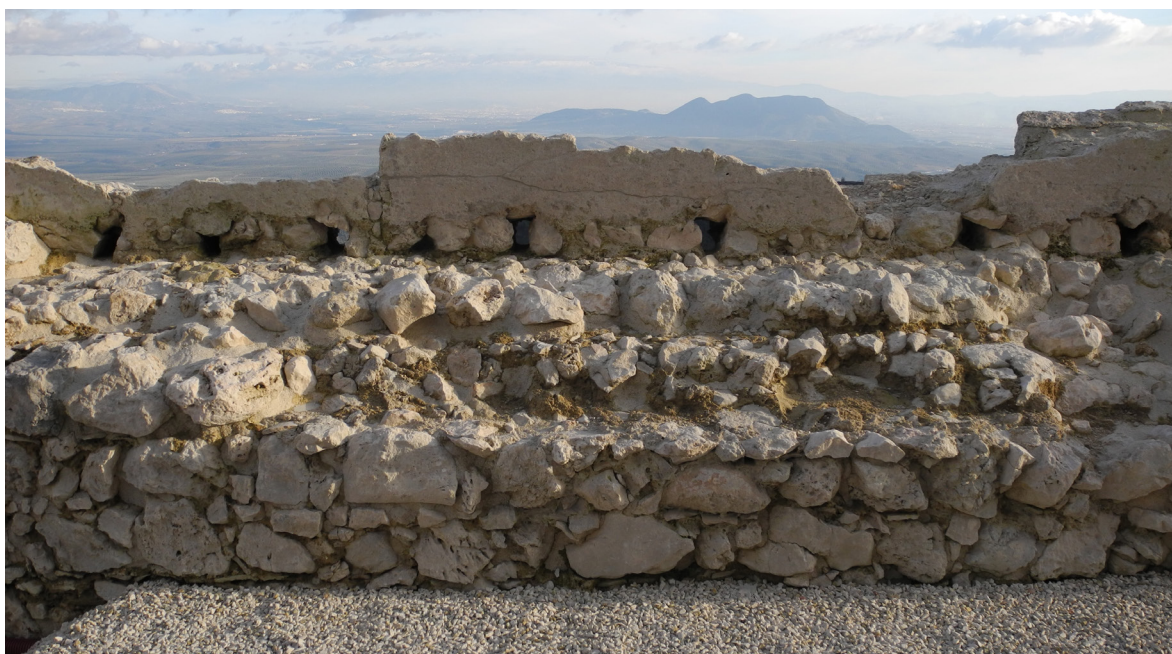
Figura 7.

Restos conservados del adarve de mampostería y del parapeto de tapia de la antemuralla sur (fot. José Manuel López Osorio, 2013).

cas añadidas y se sustituyeron por mampuestos de piedra caliza con aparejo y rango similar al de la fábrica medieval, pero utilizando una piedra de color más grisáceo que el color crema de la original. El resultado permitía una identificación sutil de la fase añadida en esta nueva intervención (fig. 6). En la antemuralla sur se conservaba parcialmente el parapeto y, en algunos sectores, el perfil almenado de los adarves y terrazas de las torres, procediendo a la limpieza y consolidación superficial de sus paramentos, sin llevar a cabo restituciones formales o de volumen (fig. 7).

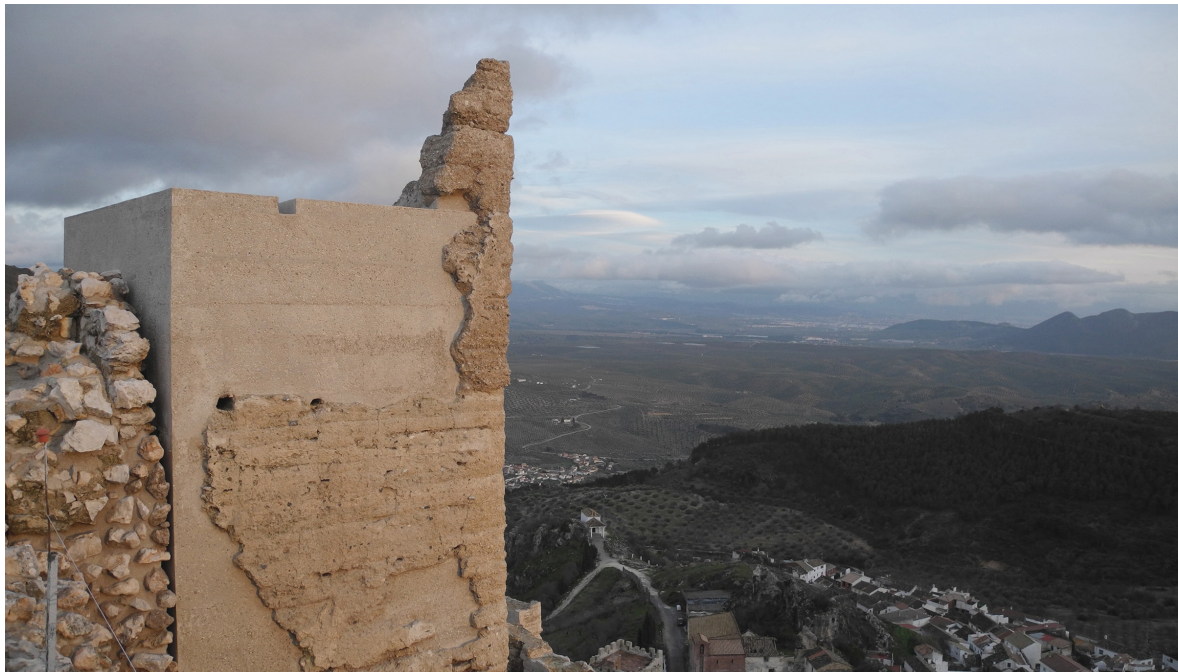
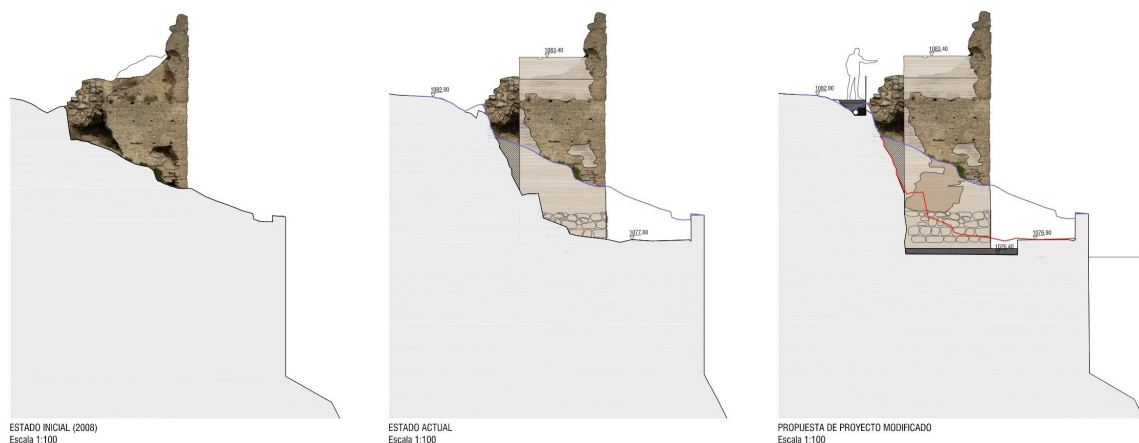
Figura 8.

Un caso particular fue la intervención en la Torre C, una de las estructuras del recinto interior de la Alcazaba asociada a época almohade. La torre presenta un zócalo de mampostería que apareció tras las excavaciones arqueológicas y sobre el que se disponen siete cajones de tapia calicostrada que conforman el volumen macizo de la torre. Sobre éste se conservan los restos, también de tapia, de una de las esquinas del muro que cerraba una pequeña habitación situada al nivel del adarve y que debía estar cubierta por bóveda y rematada con terraza y pretil almenado. El volumen macizo de la torre se construyó con tapia encofrada a una cara, conservándose restos de las medias agujas de madera que soportaban los encofrados, así como la impronta de las soguetas de esparto que ayudaban al montaje y ajuste de

los tableros. Los restos conservados del muro de la habitación superior se habían encofrado a dos caras, pudiéndose ver en la fábrica de tapia los agujales u orificios donde se alojaba la aguja extraíble de madera. La Torre C presentaba un mal estado de conservación debido a la pérdida de la costra de mortero de cal de los paramentos de la tapia calicostrada, lo que suponía la exposición a los agentes atmosféricos de la masa interior del muro: un conjunto de bolos de considerable

Arriba: Torre C después de los trabajos de restauración. Abajo: Fotomontaje con el estado inicial 2010, estado final 2013 y la propuesta de proyecto modificado (fot. José Manuel López Osorio, 2013/ archivo del arquitecto).

tamaño, gravas, arenas, limos y arcilla que conforman una masa apisonada ligeramente estabilizada con cal. La intervención llevada a cabo consistió en la restitución del volumen afectado hasta el nivel macizo de la torre, definiendo un plano rehundido que a modo de laguna o volumen de integración permitía relacionar los diferentes sectores de tapia conservada (fig. 8). La torre había sufrido importantes desplazamientos y pérdidas de plano debido a su inestabilidad es-

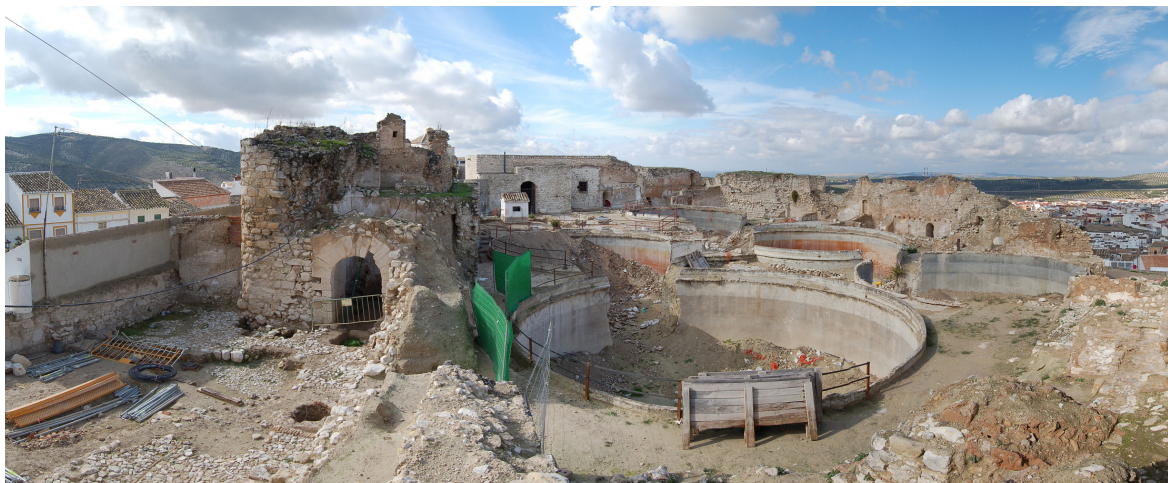
Figura 11.

Estado del castillo de Baena antes de la restauración. En primer plano véase el conjunto la Torre Sur y la Torre Este (fot. José Manuel López Osorio, 2008).

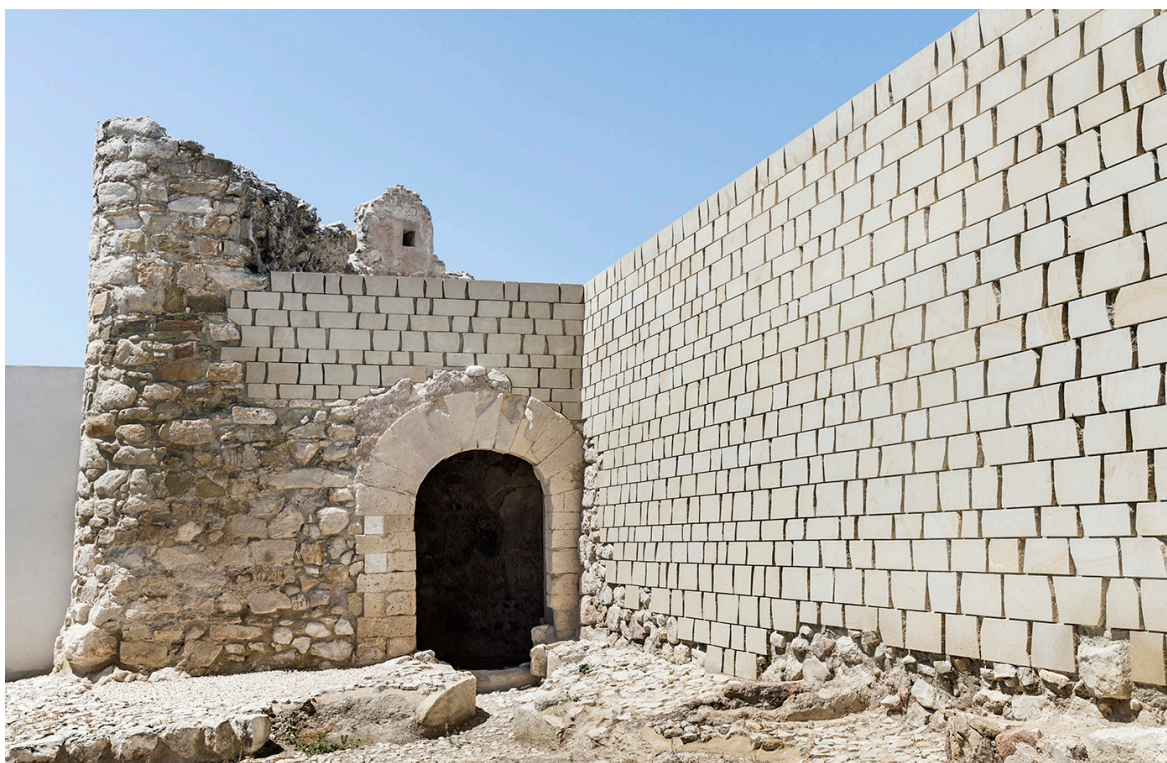
Figura 12.

Torre Sur y lienzo anexo después de la restauración (fot. Cristina García Zarza, 2015).

En esta fase de obra se realizó, además, un primer nivel de restitución de fábricas mediante bloques de piedra arenisca en aquellas estructuras que habían perdido su cara o paramento exterior, y donde la pérdida de mampuestos se presentaba de forma generalizada y afectaba a la definición de los perfiles de las coronaciones o de los niveles inferiores de las torres y lienzos; éste era el caso de la Torre de los Cascabeles, así como de la Torre Sur y su lienzo anexo (fig. 12). Se procedió también a la recuperación de volú-

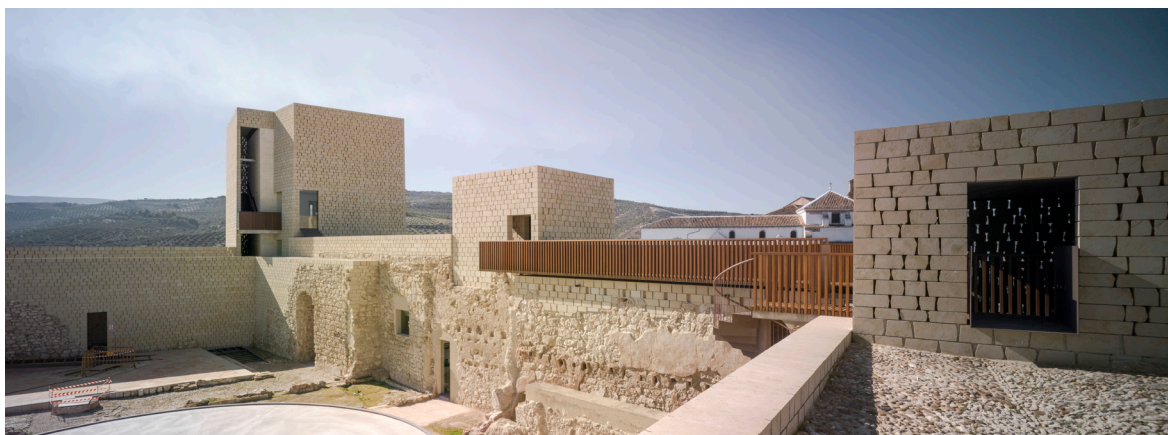
Figura 13.

Torre de las Arqueras, Torre Oeste y Torre Noroeste después de la restauración (fot. Jesús Granada, 2015).

2011 y finalizándose definitivamente en 2015⁴⁵. En esta fase de obra se llevó a cabo la recuperación de la Torre Noroeste y la de los conjuntos Torre de las Arqueras–Puerta Palacio (fig. 13), y Torre de los Cascabeles–Puerta del Campo. La restitución volumétrica de estas estructuras permitió recuperar parcialmente el perfil del castillo en los frentes más representativos a escala territorial, así como su presencia en el paisaje.

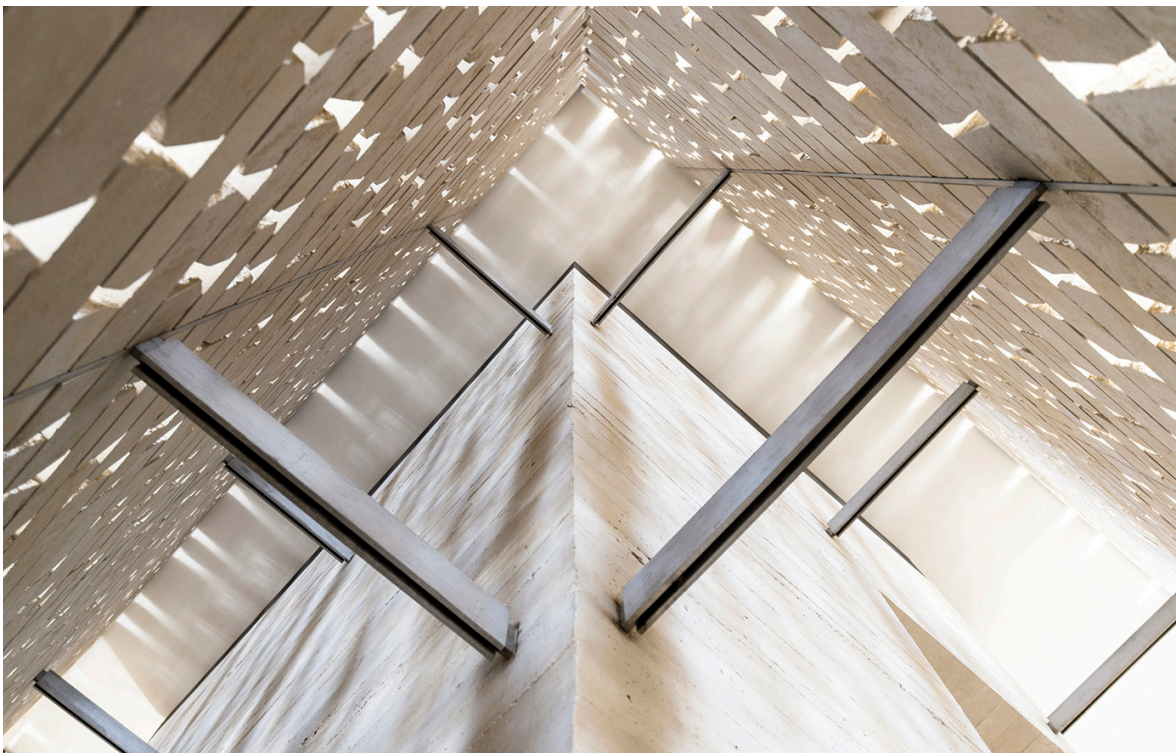
Figura 14.

Interior de la Torre Noroeste. Véase el núcleo de hormigón armado, el muro perimetral de bloques de piedra arenisca y las vigas riostra de conexión de acero inoxidable (fot. Cristina García Zarza, 2015).

Los nuevos paramentos presentaban una apariencia exterior similar a los ejecutados en la fase anterior, ya que se utilizaron los mismos sillares de piedra arenisca con el objetivo de integrar formalmente las dos fases de la obra. Sin embargo, en esta actuación se pretendían levantar importantes volúmenes de fábrica por encima de los niveles existentes, lo que obligó a aumentar el espesor de los sillares debido a la importante altura de alguna de las torres⁴⁶. Asimismo, con el objetivo de garantizar la estabilidad estructural, se incorporaron costillas y pletinas de acero inoxidable

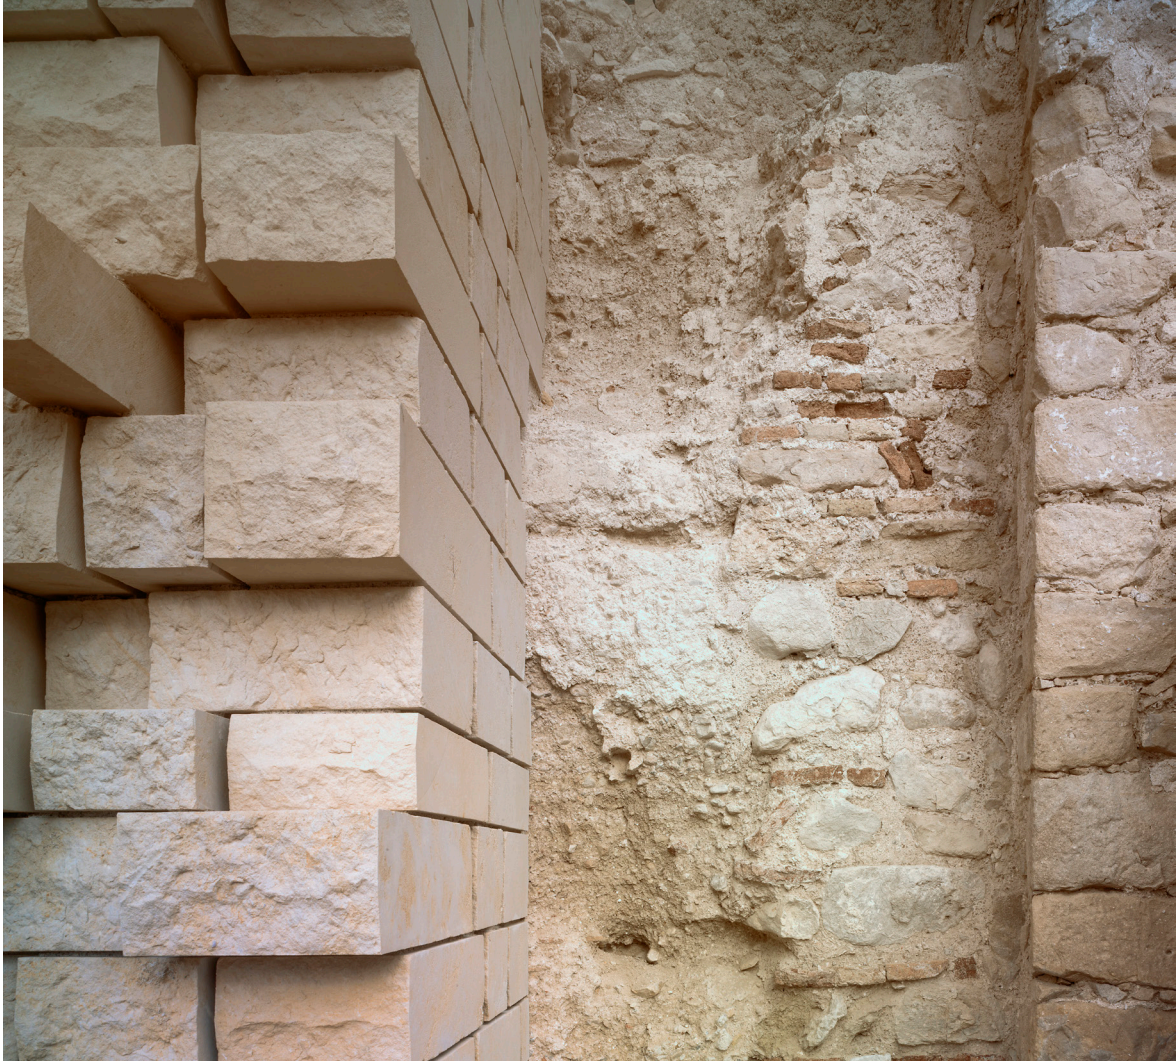
Figura 15.
Fábricas históricas del Lienzo Oeste y fábricas de reintegración de la muralla de la Almedina de bloques de piedra arenisca (fot. Jesús Granada, 2015).
