TRABAJO FIN DE GRADO

**ESTUDIO Y ANÁLISIS DE HUMEDADES EN LA “ERMITA DE LA VIRGEN
DE LOS REMEDIOS” (VÉLEZ-MÁLAGA).**

INGENIERÍA MECÁNICA

Autor: PABLO CAMPOS GONZÁLEZ

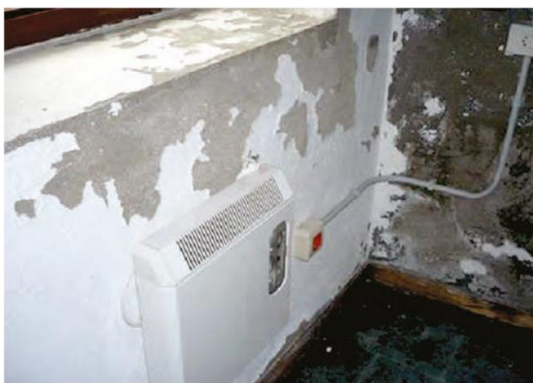
Se produce de manera uniforme en la superficie, por lo que no se concentra en zonas concretas.

Es el tipo de humedad es el más común en la edificación y la que previsiblemente aparecerá principalmente en nuestra ermita. [4-8]

Figura 18: Fotografía de un muro con humedades por condensación. Fuente: Libro "Humedades" de Luis Humberto Casas Figueroa.

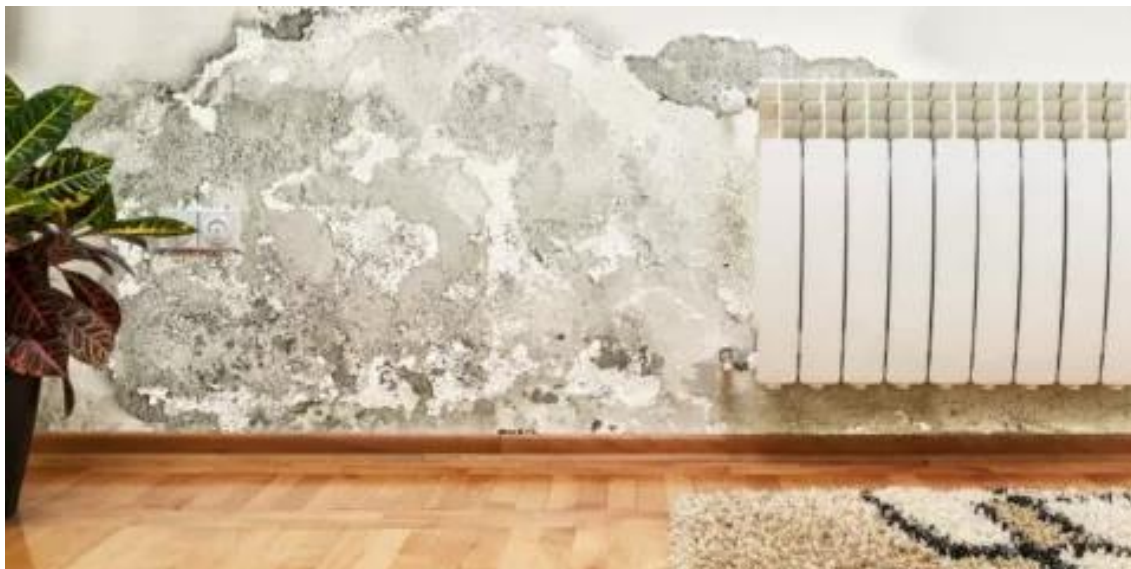
Este tipo de humedad puede alcanzar incluso los 1,5 metros respecto del suelo, por tanto, podrían ser visible en los frescos. También podrían no ser visibles debido a que se encuentran tras la celosía de madera, y aunque actualmente no dañe los frescos, si puede causar un daño a la estructura o a los frescos posteriormente. [4-5,7-8]

Figura 19: Fotografía de un muro con humedades por capilaridad. Fuente: Página oficial de Sika.

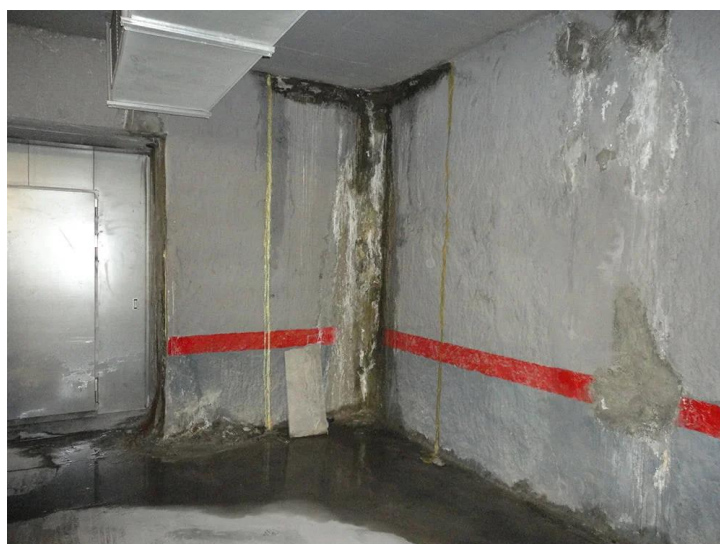
Esta infiltración también puede deberse a la porosidad de los materiales que componen tanto los muros como las cubiertas o debido a problemas y errores en la disposición de los elementos constructivos de la ermita.

Figura 20: Fotografía de un muro con filtraciones. Fuente: Página oficial de Humicontrol.

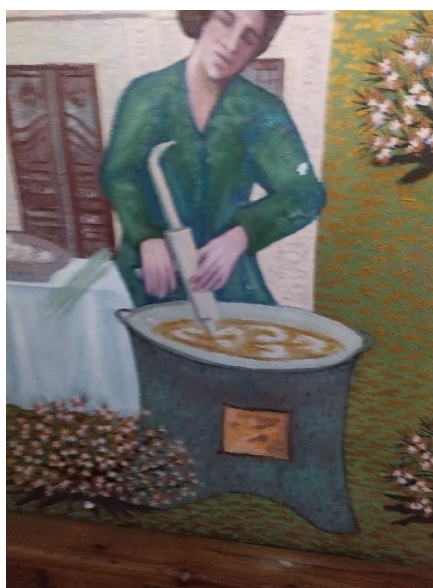
Figura 21: Fotografía de desperfectos en muro 1. Fuente: Realización Propia con cámara Nikon D5200.

En el muro 1 se observan sobre todo trozos de pintura caída en la zona de la puerta principal de la ermita, principalmente en el lado izquierdo de la misma. Esto puede deberse a un mal aislamiento y a la dificultad de la correcta instalación de la puerta, instalada posteriormente en la ermita. No solo eso, también se puede ver en el lado izquierdo, si se observa en dirección a la puerta la puerta, zonas que han perdido parte de la pintura, como en el brazo de la mujer que hace tejeringos. También es posible vislumbrar cómo se está levantando la pintura en la zona cercana al pilar izquierdo.

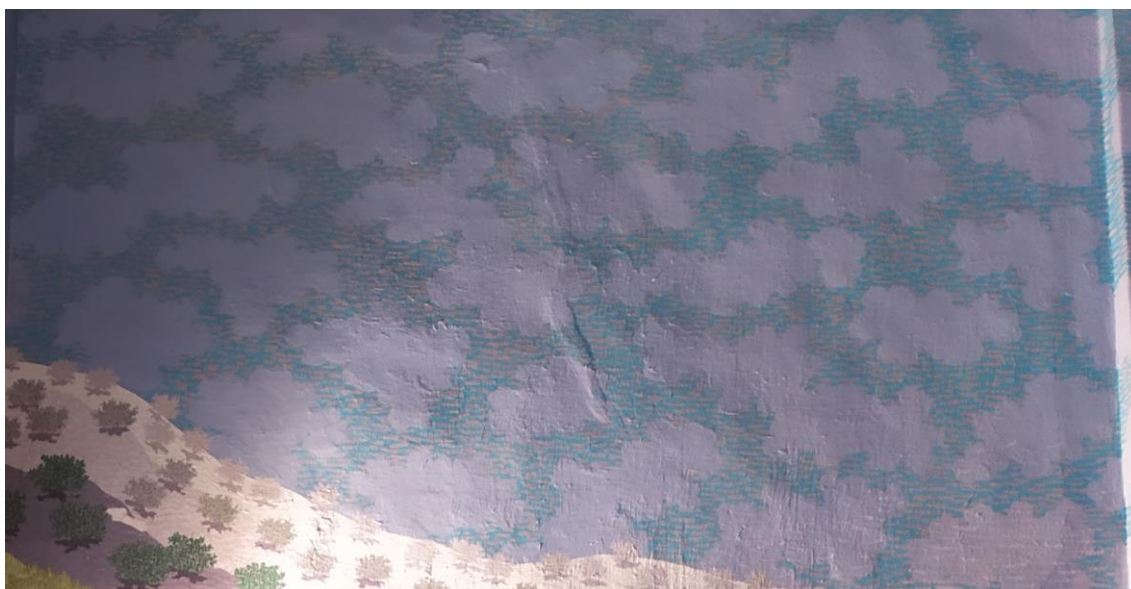
El muro 3 no presenta casi daños, si bien es cierto que existe una pequeña protuberancia, que se encuentra pintada, la cual no se puede saber a ciencia cierta si es desperfecto de la pared en su construcción o efecto de la humedad.

Figura 24: Fotografía de desperfectos en muro 3. Fuente: Realización Propia con cámara Nikon D5200.

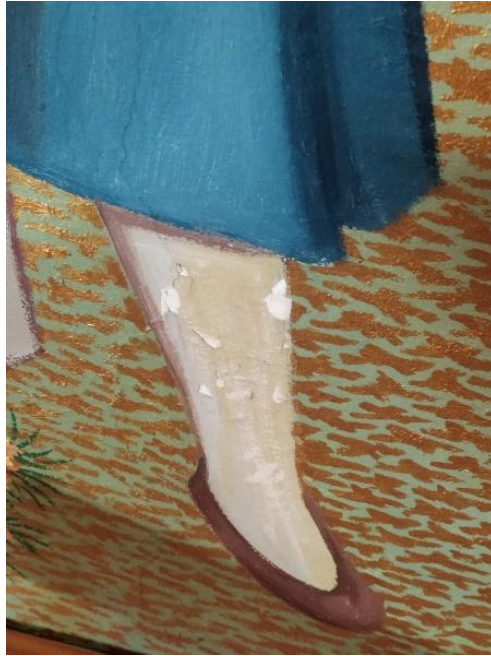
Figura 25: Fotografía de desperfectos en muro 5. Fuente: Realización Propia con cámara Nikon D5200.

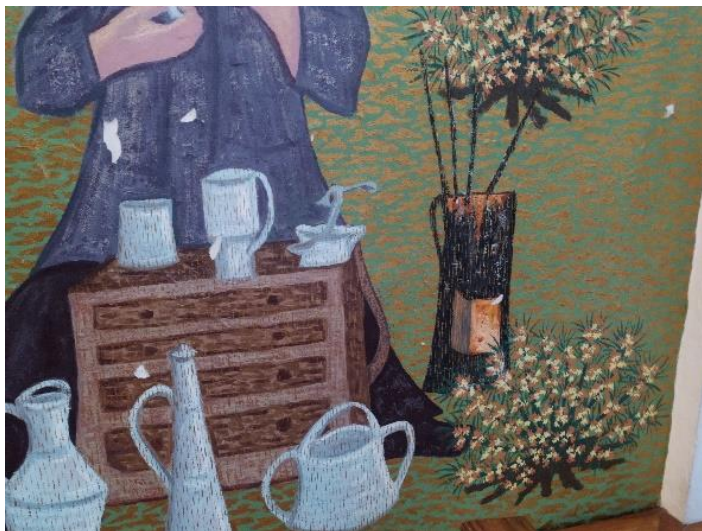
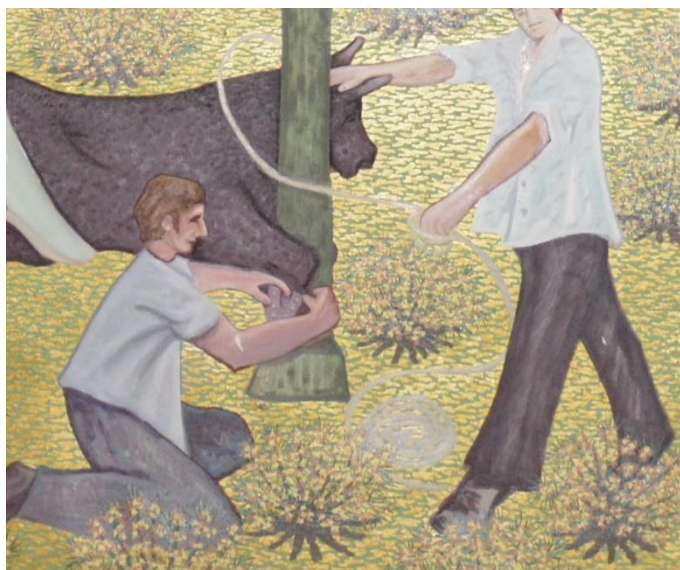
El muro 6 se encuentra dañado en toda su zona inferior, pudiendo ver en este, principalmente, una caída en la pintura en todo el largo de la pared. La figura del alfarero está especialmente dañada y por sus colores resulta especialmente llamativa y visible.

Figura 27: Fotografía de desperfectos en muro 6. Fuente: Realización Propia con cámara Nikon D5200.

Figura 28: Fotografía de desperfectos en muro 6. Fuente: Realización Propia con cámara Nikon D5200.

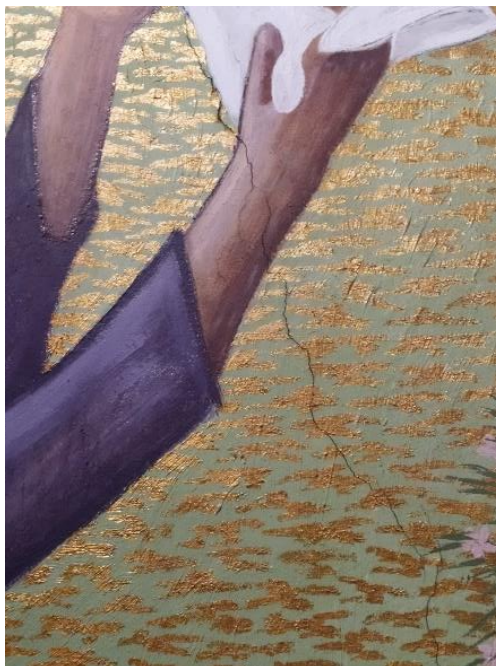
Los daños de este muro son considerables, no solo las caídas de pinturas son numerosas, sino que también nos encontramos grietas de gran longitud en la pintura y zonas donde la pintura está completamente levantada y a punto de caerse, que se encuentran localizadas en varias partes, algunas de ellas significativas, de la pintura.

Figura 29: Fotografía de desperfectos en muro 9. Fuente: Realización Propia con cámara Nikon D5200.

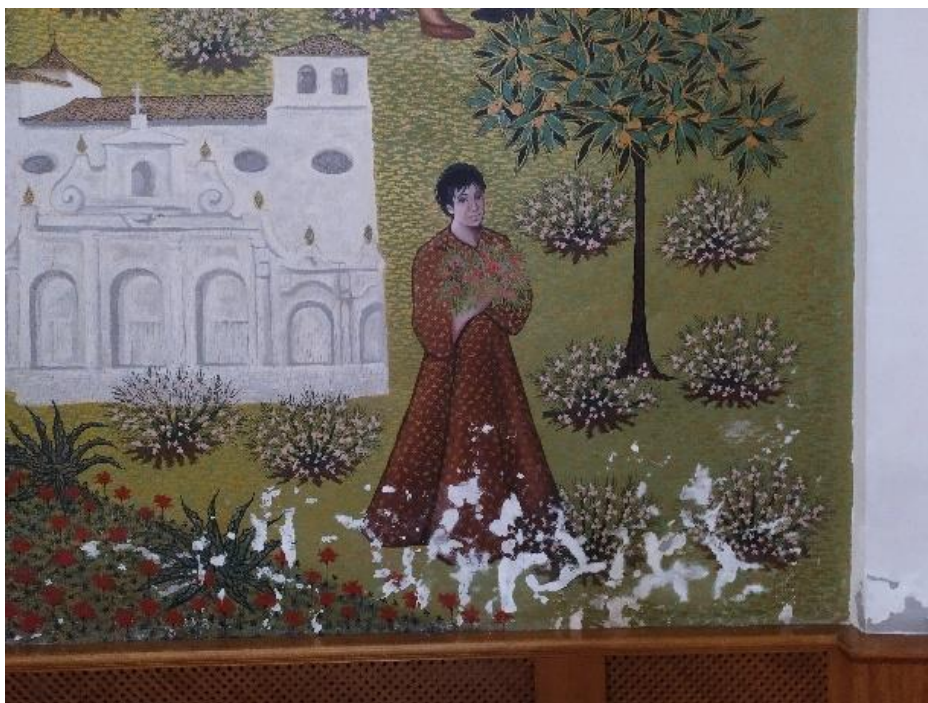
El estado del muro 10 es sin lugar a duda el peor de todos, se puede ver a simple vista, sin necesidad de estar siquiera cerca de este. La parte inferior está completamente dañada, ha perdido la mayoría de la pintura de esta zona. Estos daños se extienden inclusive a los pilares que se encuentran junto a la pintura.

Figura 32: Fotografía de desperfectos en muro 10. Fuente: Realización Propia con cámara Nikon D5200.

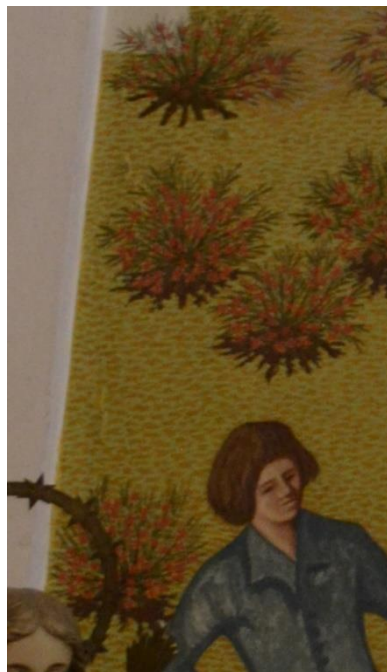
Figura 33: Fotografía de desperfectos en muro 11. Fuente: Realización Propia con cámara Nikon D5200.

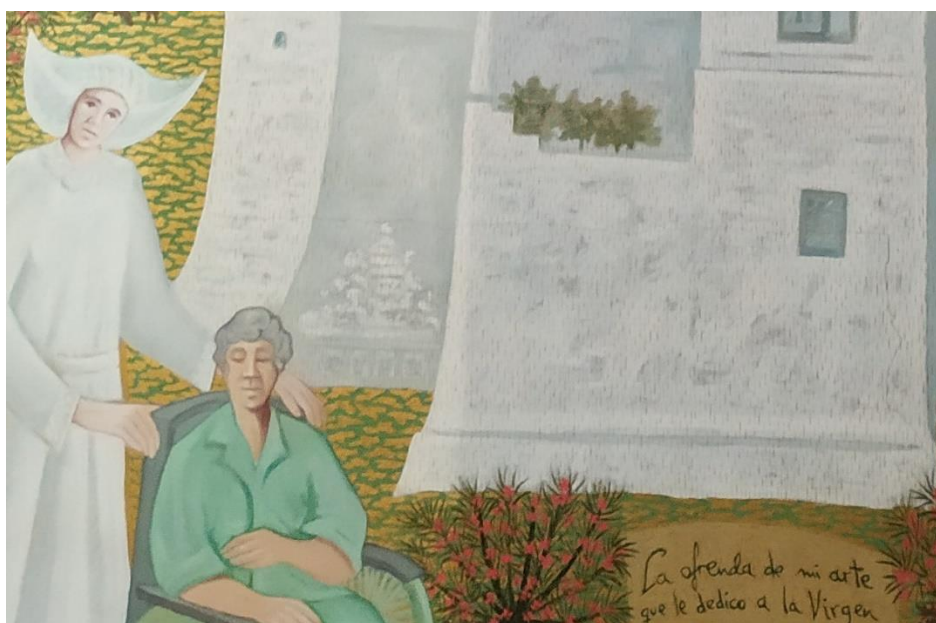
El muro 12 muestra una grieta de gran tamaño, y pequeñas grietas, pero ningún desperfecto como la caída de pintura o el levantamiento de esta.

Figura 34: Fotografía de desperfectos en muro 12. Fuente: Realización Propia con cámara Nikon D5200.

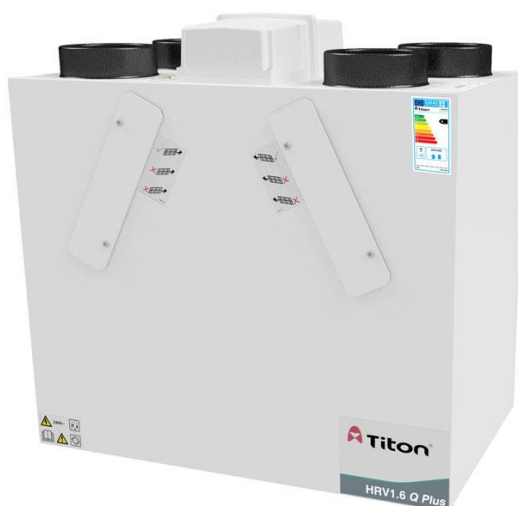
Dentro de esta opción de ventilación mecánica existe un sistema más simple, aunque menos efectivo, que consistiría en la utilización de ventiladores para, en zonas concretas, permitir un movimiento del aire, facilitando así la circulación de este, evitando así que el aire se quede en una misma zona aumentando la humedad. El uso de los ventiladores, que permitiría una fácil instalación con poca obra, podría servir para favorecer la ventilación, aunque de una manera muy residual, pero en zonas concretas, como podría ser áreas donde haya mayores desperfectos debido a la humedad.

Figura 35: Fotografía de sistema para ventilación mecánica. Fuente: Página oficial de Titon.

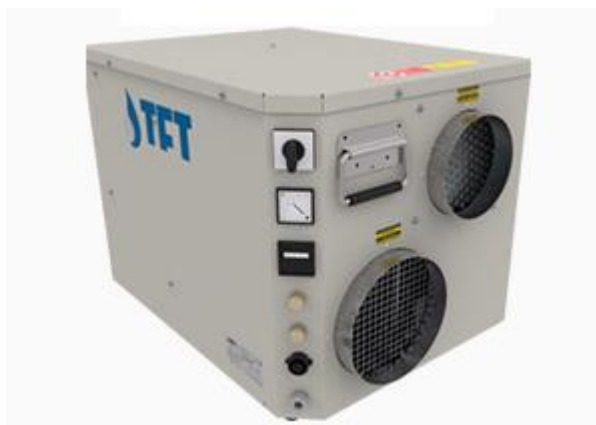
Si bien es cierto que no son tan eficientes como otras tecnologías y requieren de mayor mantenimiento, ya que es necesario intercambiar los materiales desecantes tras ciertas horas de uso. Es una tecnología silenciosa y muy útil a bajas temperaturas. En muchos casos estos aparatos son de pequeño tamaño, lo que permite que puedan ser introducidos en diversos habitáculos y en muchos casos su implementación puede realizarse sin provocar grandes daños visuales. [12]

Figura 36: Fotografía de deshumidificador desecante. Fuente: Página oficial de Charmex S.A.

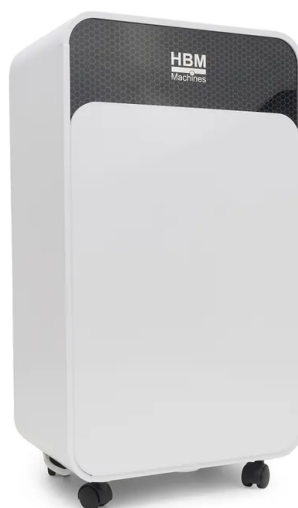
El resultado de este proceso es que el aire sale seco del aparato y el agua se queda en un depósito, por lo que se reduce la humedad del ambiente.

Este proceso es bastante eficiente y por su naturaleza permite trabajar en superficies mayores y deshumidificar mayores cantidades de aire. Es por esto por lo que suelen ser los más utilizados, si bien es cierto que requieren de un mayor espacio y pueden ser ruidosos. [12]

Figura 37: Fotografía de deshumidificador refrigerantes. Fuente: Página oficial de HBM Machines.

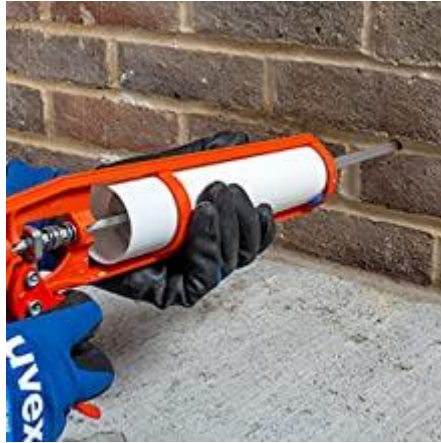
La ventaja es la existencia de la celosía de madera por lo que los frescos empiezan a una altura mayor a la que se realizarían las perforaciones, permitiendo así la instalación de los productos sin dañar ninguno de los frescos. [8]

Figura 38: Fotografía de proceso de inyección química usando pistola de cartuchos de sellado. Fuente: Página oficial de DRYZONE.

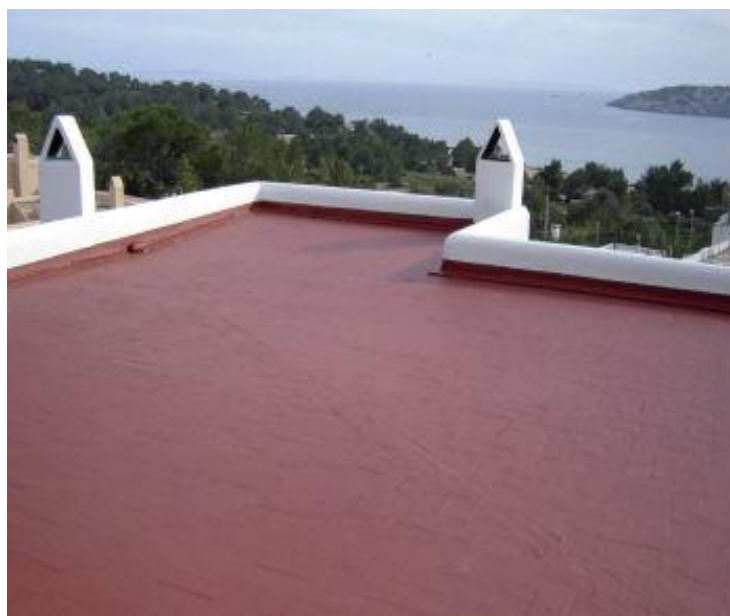
El proceso consiste en el uso de capas impermeabilizantes que se aplican mediante diversos métodos. Estas capas, que pueden ser tanto líquidas, como proyectadas o aplicadas en finas láminas, están compuestas de diversos materiales, como poliolefinas, caucho proyectado o resinas acrílicas. Estos materiales evitan que el agua de lluvia acceda, mediante un proceso de filtración, al interior del edificio, produciendo humedades y en casos más extremos, goteras. [15,16]

Figura 40: Fotografía de una cubierta en la que se ha aplicado un producto impermeabilizante.

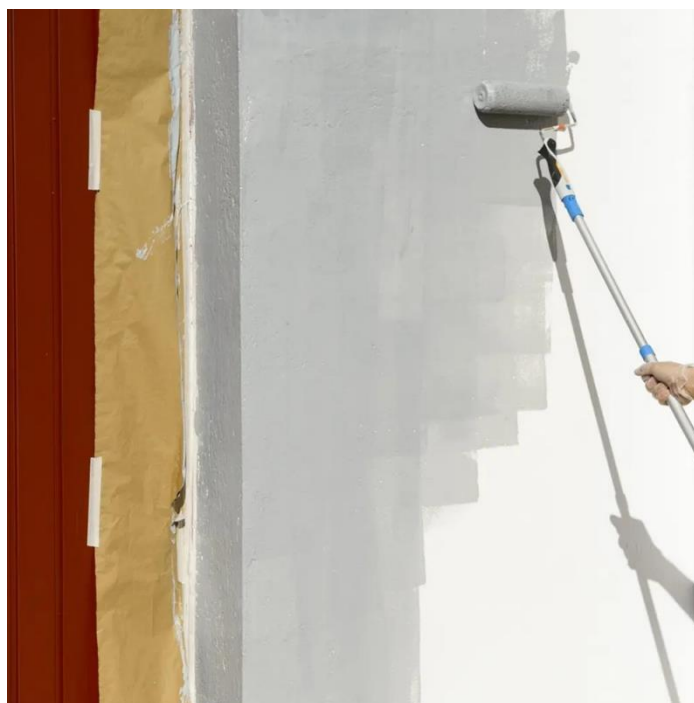
Este procedimiento se aplica al igual que se realizaría el pintado de la fachada. El procedimiento es el mismo, ya que se aplica mediante el uso de rodillo o pistola. [17]

Figura 41: Fotografía del proceso de aplicación de un producto impermeabilizante en fachada.

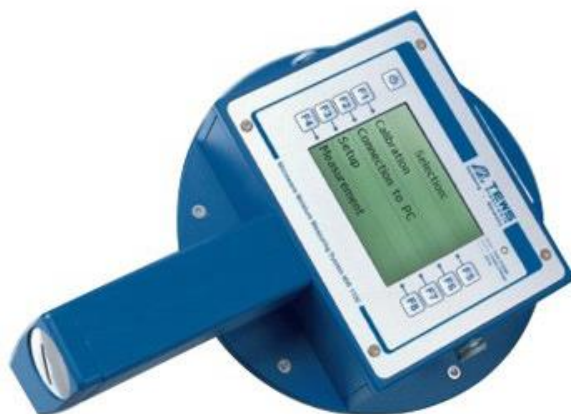
Este método se basa en el uso de ondas microondas para medir la permitividad del material que estemos analizando. La permitividad es la capacidad de un material para verse afectado por un campo eléctrico. El aparato de medida emite microondas las cuales dependiendo de la permitividad del material serán reflejadas por éste en mayor o menor medida. Dependiendo de la señal que el material nos devuelva, mediante un sistema de tablas que viene preinstalado en el aparato será posible conocer la humedad que tiene el elemento medido.

Este sistema permite conocer la humedad a cierta profundidad en el muro debido a que puede penetrar hasta los 30 cm. [23]

Figura 46: Medidor de Humedad mediante microondas. Fuente: Página oficial de PCE Instruments.

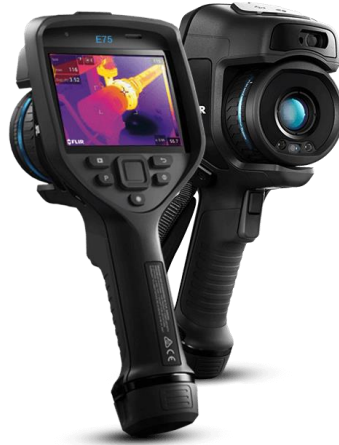
En el caso del análisis de humedades, lo que se debe buscar con la cámara son las zonas frías, esto se debe a que una pared con humedad tiene un contenido de agua en su interior que debido a las condiciones exteriores e interiores de, en nuestro caso, un muro, tiende a evaporarse, y obteniendo la energía para su evaporación de la zona donde se encuentre. Si en uno de los muros se encuentra una zona donde la temperatura sea menor podría constituir caso de humedad. [22]

Figura 47: Cámara termográfica FLIR E75. Fuente: Página oficial de FLIR.

Características por cámara	E75	E85	E95
Resolución IR	320 x 240 (76 800 píxeles)	384 x 288 (110 592 píxeles)	464 x 348 (161 472 píxeles)
Rango de temperaturas del objeto	De -20 a 120 °C De 0 a 650 °C De 300 a 1000 °C	De -20 a 120 °C De 0 a 650 °C De 300 a 1200 °C	De -20 a 120 °C De 0 a 650 °C De 300 a 1500 °C
Video foto a foto (infrarrojos)	No	No	De 10 segundos a 24 horas
Características de medición por cámara			
Información de medición de área	No	Si	Si
Medidor puntual	1 en modo en directo	3 en modo en directo	3 en modo en directo
Área	No	3 en modo en directo	3 en modo en directo
Características comunes			
Serie Exx			
Tipo de detector y Pitch	Microbolómetro no refrigerado, 17 µm		
Sensibilidad térmica/NETD	<0,03 a 30 °C		
Rango espectral	7,5 - 14,0 µm		
Frecuencia de la imagen	30 Hz		
Campo de visión (FOV)	42° x 32° (lente de 10 mm), 24° x 18° (lente de 17 mm), 14° x 10° (lente de 29 mm)		
Número F	f/1.1, f/1.3

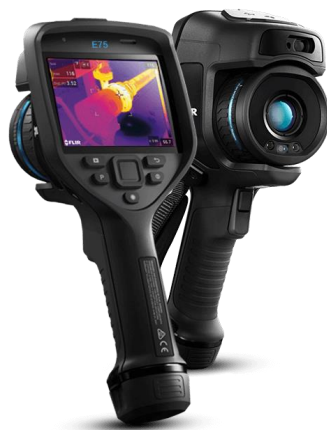
En este estudio las fotografías se realizan con una cámara termográficas FLIR E75.

Figura 57: Cámara termográfica FLIR E75. Fuente: Página oficial de FLIR.

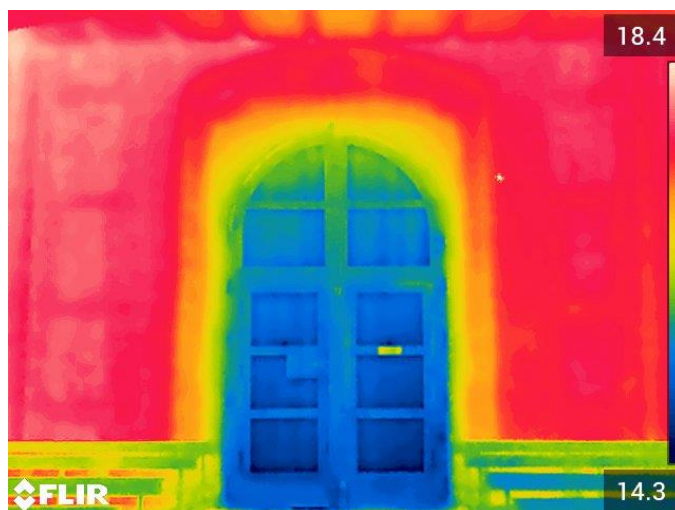
En la siguiente imagen podemos ver una imagen del puente térmico existente tanto en la puerta principal de la ermita, como en una de las vidrieras:

Figura 66: Fotografía de la puerta principal de la ermita.
Fuente: Realización propia con cámara infrarroja FLIR E75 el día 16 de abril de 2025 a las 10:00 horas.

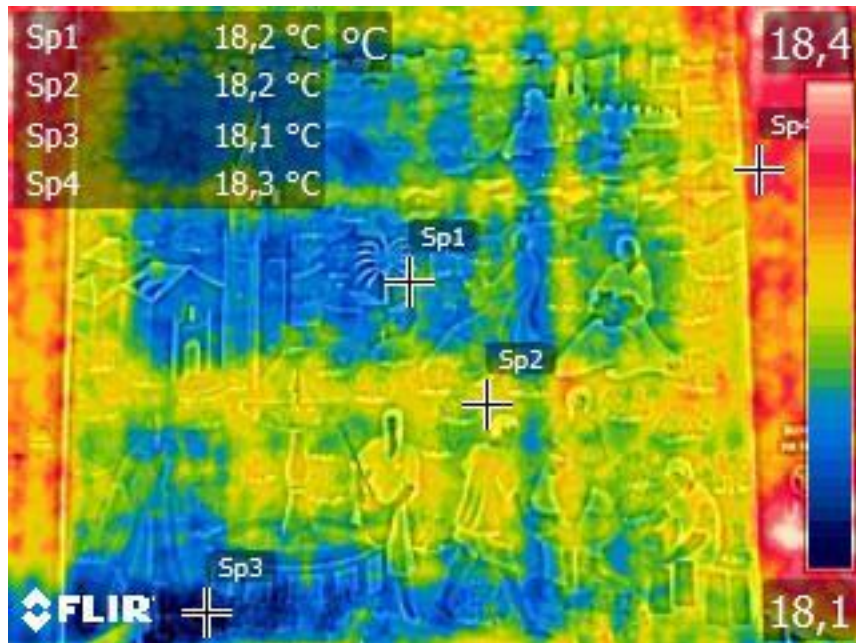
Figura 69: Fotografía infrarroja del muro 5. Fuente: Realización propia con cámara infrarroja FLIR E75 el día 12 de abril de 2025 a las 9:30 horas.

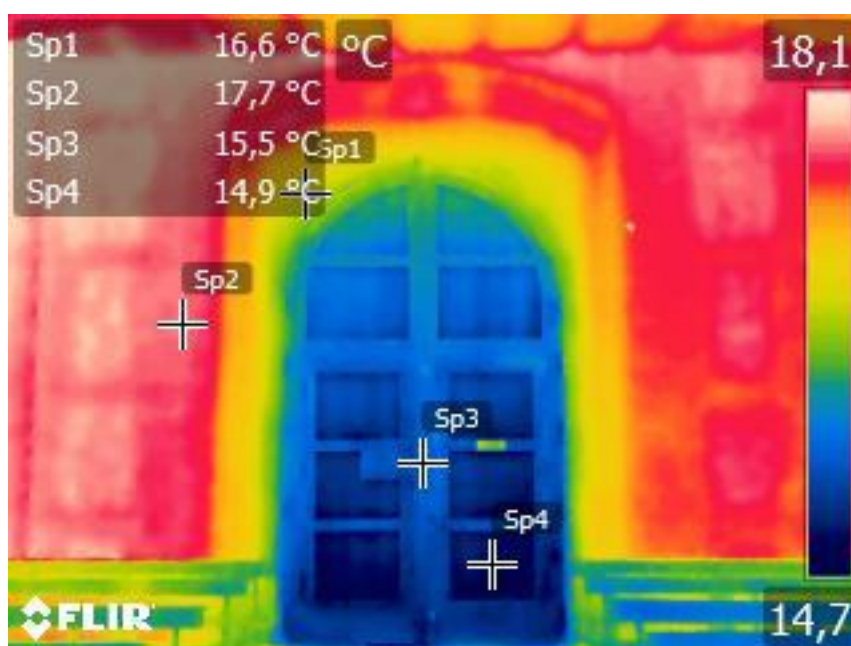
Figura 97: Fotografía de las diferentes temperaturas del puente térmico de la puerta principal de la ermita.
Fuente: Realización propia con cámara infrarroja FLIR E75 el día 16 de abril de 2025 a las 10:00 horas.

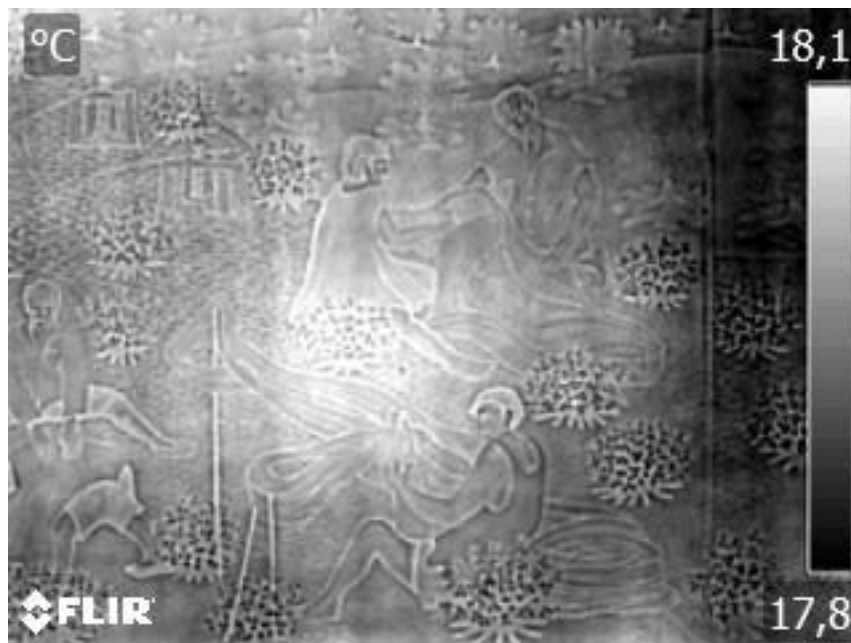
El programa FLIR Tools, posee una herramienta en forma de alarma la cual es extremadamente útil para nuestro estudio, esa es la alarma “Humedad”. Una alarma en el programa FLIR Tools funciona de manera similar a una paleta, salvo que en ella se representa una condición indicada y el resto de los elementos aparecen en escala de grises. En este caso como a la hora de tomar las fotografías se ha configurado con parámetros de temperatura interior y humedad relativa interior, el programa automáticamente realiza los cálculos y muestra con un color el lugar en el cual se encuentran o están ocurriendo las humedades.

Figura 108: Fotografía infrarroja del muro 3 con la alarma “Humedad”. Fuente: Realización propia con cámara infrarroja FLIR E75 el día 20 de abril de 2025 a las 15:40 horas.

Como se puede ver en las imágenes no se producen humedades en ninguna de las zonas del muro ya que todas estas son imágenes monocromáticas.

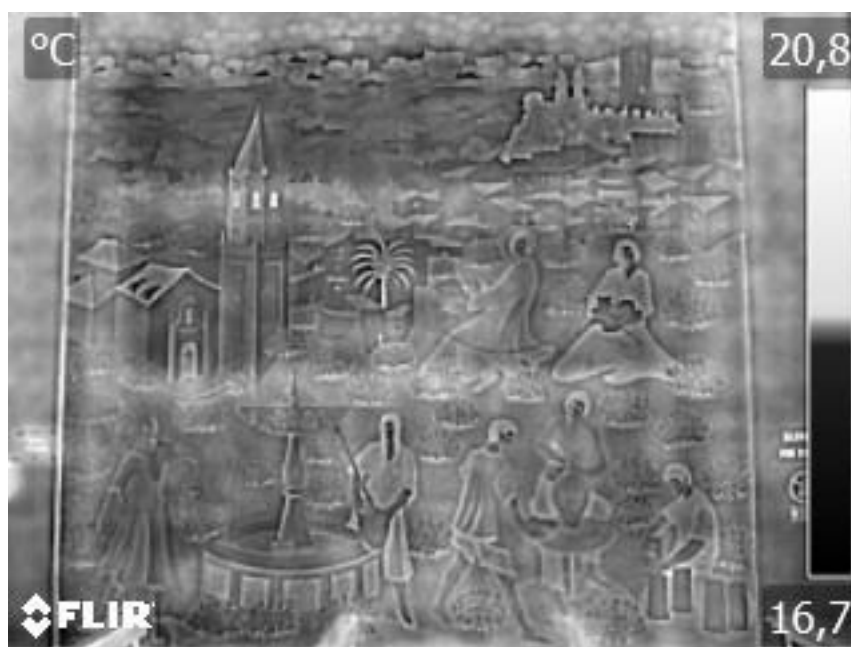
Figura 109: Fotografía infrarroja del muro 5 con la alarma “Humedad”. Fuente: Realización propia con cámara infrarroja FLIR E75 el día 24 de abril de 2025 a las 17:00 horas.

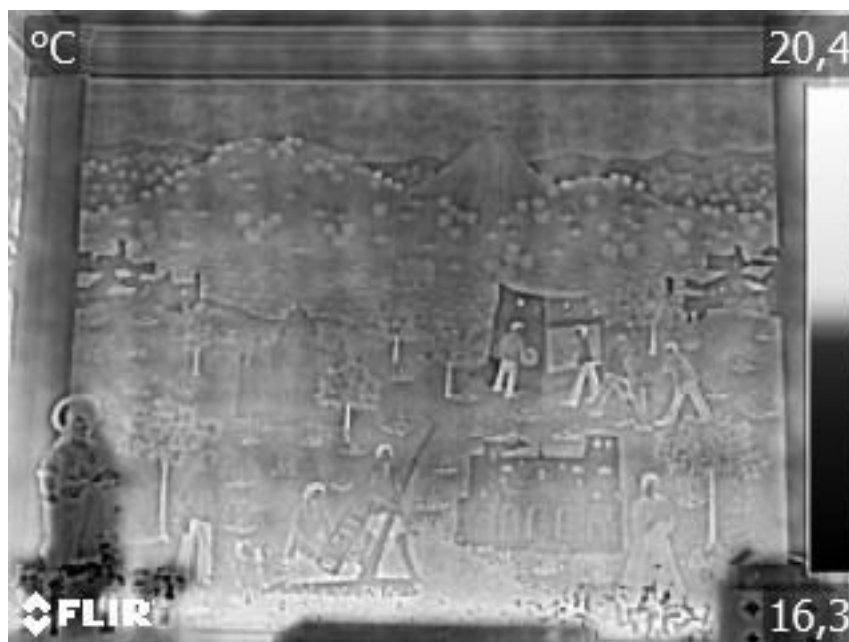
Figura 110:Fotografía infrarroja del muro 10 con la alarma “Humedad”. Fuente: Realización propia con cámara infrarroja FLIR E75 el día 15 de abril de 2025 a las 10:00 horas.

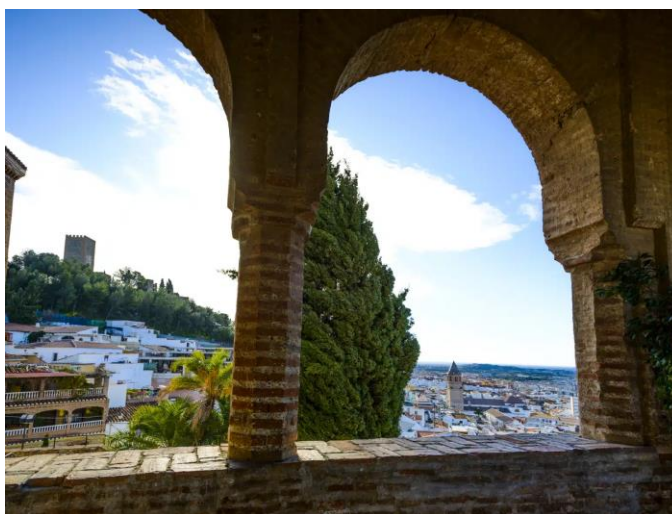
Los ladrillos del muro se encuentran dispuestos en capas en las cuales, la dirección de estos es alterna, es decir, unos ladrillos se encuentran apuntando en una dirección, y otros en la dirección perpendicular a los primeros.

Figura 111: Fotografía de la disposición de los ladrillos en la iglesia veleña de Santa María. Fuente: Página oficial de la Diputación de Málaga.

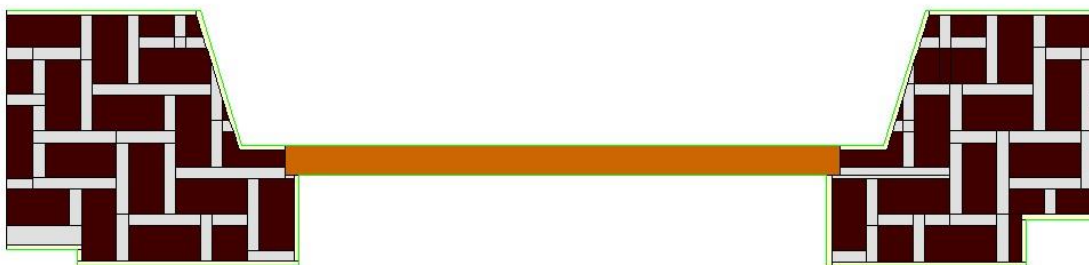
Al igual que en el caso de los muros, el primer paso es indicar la geometría, materiales y condiciones interiores y exteriores. Las temperaturas, tanto interior como exterior, serán las mismas que las indicadas en el apartado referido al muro. Los materiales y la geometría se ven indicados en la siguiente imagen:

Figura 116: Descomposición de la sección de planta de la puerta principal. Fuente: Realización propia con el programa THERM.

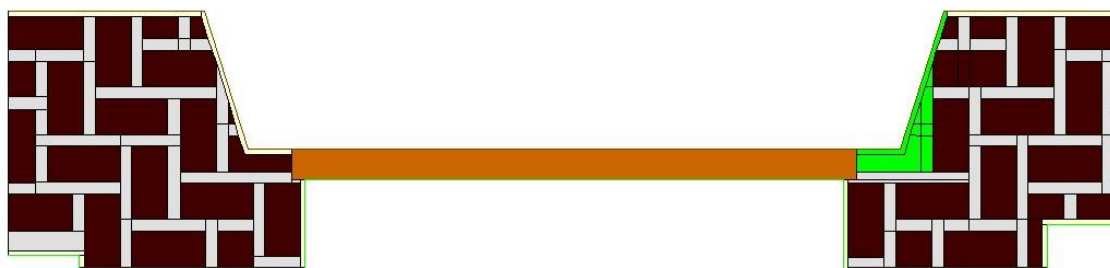
Se va a simular finalmente la existencia de una zona de puente térmico en uno de los lados de la puerta, para ello, se modificará el material del que está compuesto algunos de los elementos, por uno llamado “Puente” con mayor conductividad térmica.

Figura 122: Descomposición de la sección de planta de la puerta principal de la ermita con simulación de puente térmico. Fuente: Realización propia con el programa THERM.

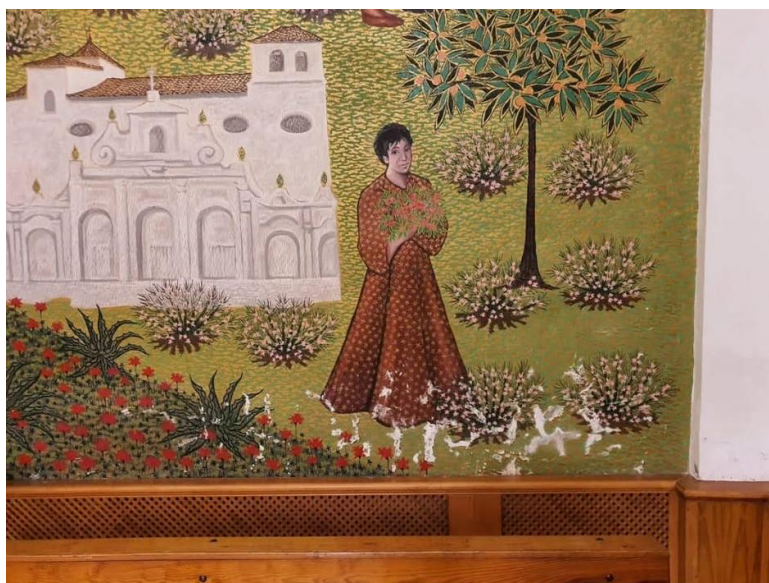
Figura 141: Imagen del muro 10 en 2020. Fuente: Cuenta oficial de Facebook del Pintor Evaristo Guerra.
