Disparidad entre cartografías oficiales de peligrosidad y eventos reales: análisis de posibles causas. Estudio de caso en el río Campanillas (Málaga)

Disparity between official hazard maps and real events: analysis of possible causes. Case study in the Campanillas river (Malaga-Spain)

Antonio Gallegos Reina

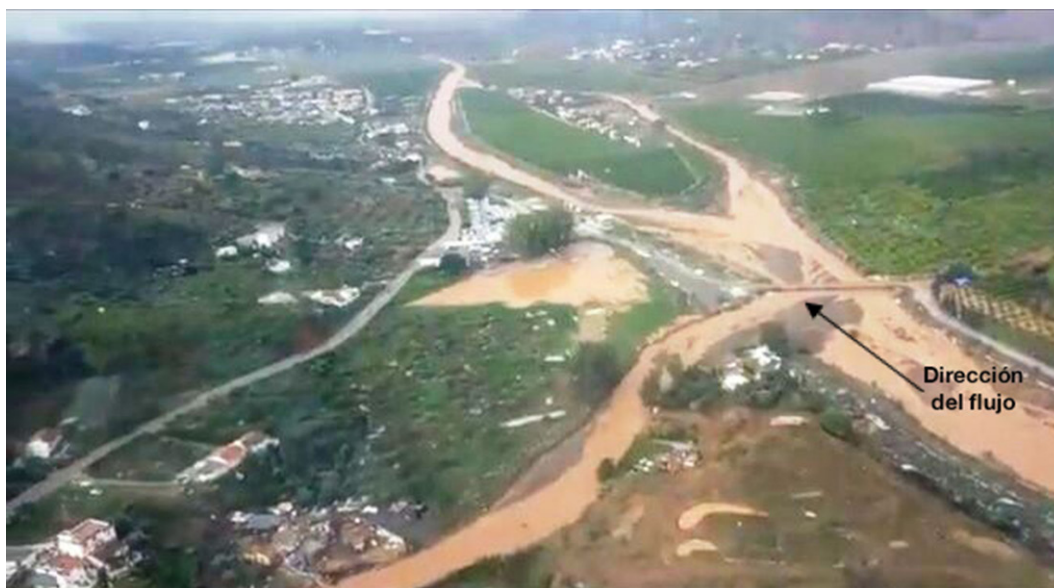
Figura 9. Imagen aérea del puente de la carretera A-7058 sobre el río Campanillas, el día 30 de enero de 2020

Apréciense los depósitos de sedimentos acumulados antes del puente, obturando su capacidad de paso y dando lugar a anegamientos en ese mismo punto aún 5 días después de las inundaciones.
