# TRABAJO FIN DE GRADO

## Evaluación Postmortem de la Fractura en un Palier de Camión: Un Estudio de Ingeniería Forense

Grado en Ingeniería Mecánica

Autor: Achraf Ellatifi El Hattab

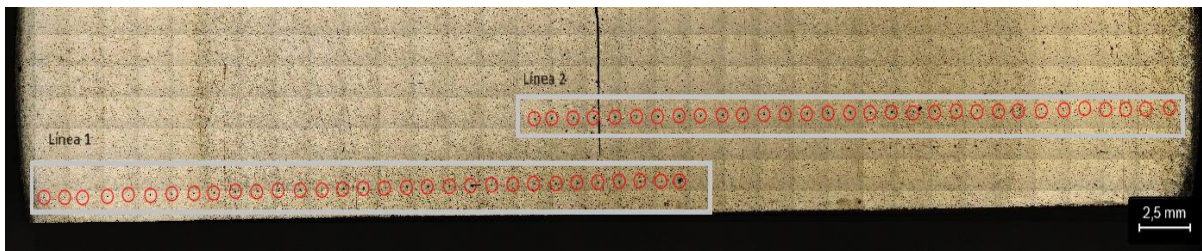
Figura 18. Indentaciones a lo largo del diámetro de la probeta.

La figura (18) muestra la disposición de las indentaciones realizadas en dos líneas paralelas que cruzan la sección del palier, permitiendo analizar la variación de dureza desde el borde hasta el centro.

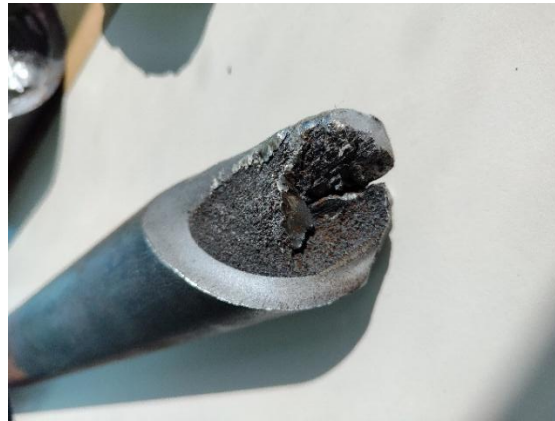
*Figura 22. Superficie interna de la pieza.*

Este ensayo se realiza con el objetivo principal de estudiar la microestructura de la pieza, con especial atención a la variación del tamaño de grano entre distintas zonas, identificando aquellas donde los granos presentan un mayor o menor desarrollo. Esto es fundamental ya que como se puede observar en la figura (22), a simple vista se puede observar que la pieza presenta dos superficies internas con estructuras diferentes. Por tanto, no se tiene certeza de si la pieza está compuesta por un solo material, por varios materiales diferentes, o si ha sido sometida a algún tratamiento térmico.

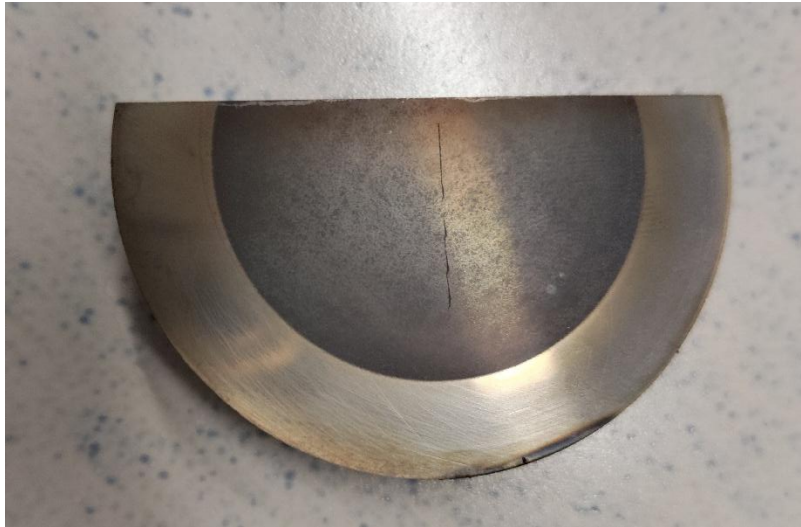
*Figura 27. Muestra post ataque químico.*

En la figura (27) se muestra la muestra después del ataque químico de 20 segundos.

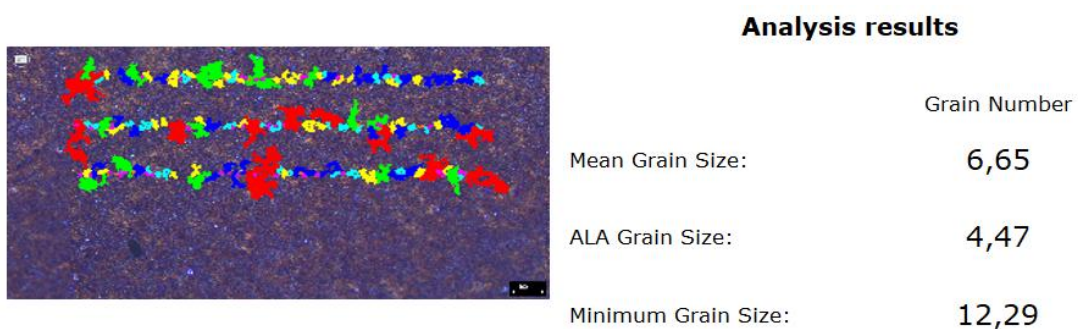
Figura 31. Análisis en el interior de la muestra.

influencia del proceso de fabricación o un tratamiento térmico superficial. Esta variación estructural entre el centro y en la frontera indica que la pieza podría haber sido sometida a un procedimiento de endurecimiento superficial con el objetivo de mejorar sus propiedades en las zonas expuestas al desgaste.

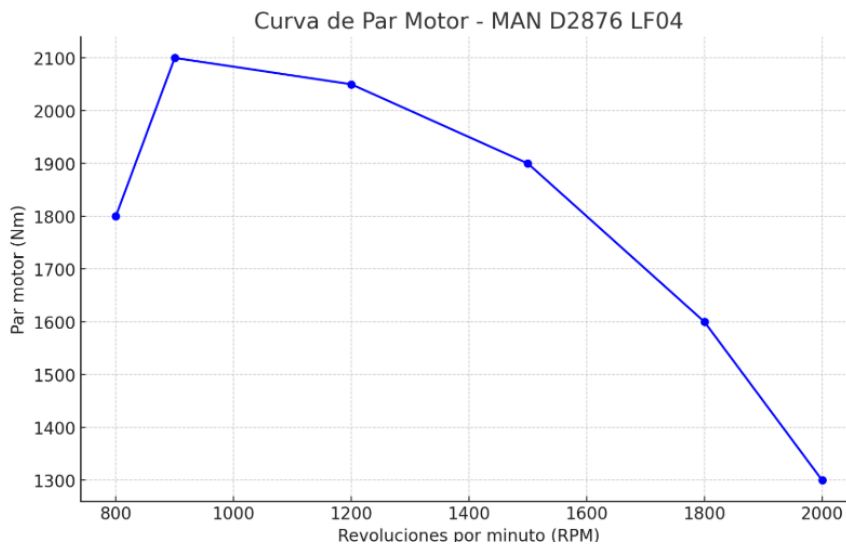
Figura 39. Curva de par y potencia del motor MAN D2876 LF04 [39].

5. **Cargas externas.** Las cargas externas aplicadas en la simulación representan los esfuerzos reales que actúan sobre el palier durante el funcionamiento del vehículo. La carga principal es una fuerza de torsión, aplicada en la zona lisa donde normalmente se alojan los engranajes. Esta torsión máxima se ha estimado en 2100 Nm, teniendo en cuenta las condiciones de trabajo del conjunto motriz.

Para justificar esta carga, se ha utilizado la curva de par y potencia del motor MAN D2876 LF04, que equipa al modelo de camión correspondiente. En la figura (39) se muestra dicha curva, la cual permite conocer el par motor a distintas revoluciones. Es importante señalar que el par entregado por el motor no se transmite íntegramente al palier, ya que existen pérdidas por transmisión y una relación de reducción en la caja de cambios y el diferencial.

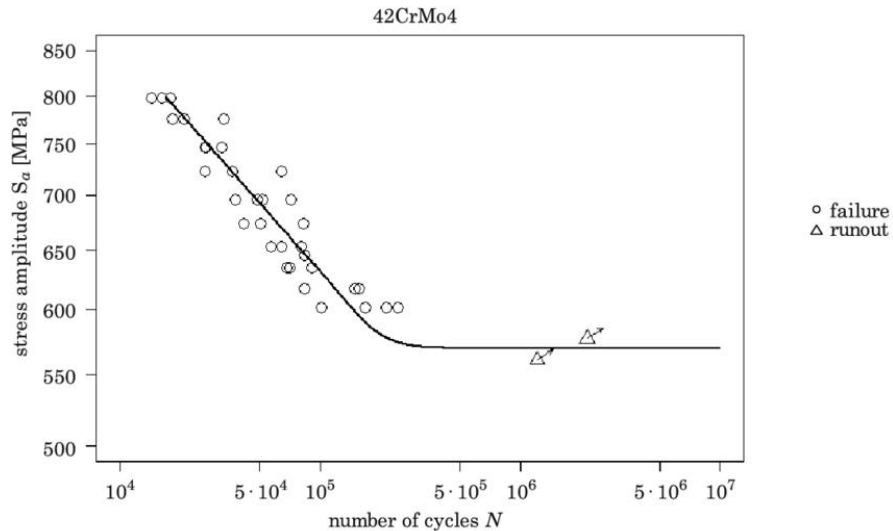
Figura 41. Curva S-N del 42CrMo4 [40].

**Curva S-N.** Es conocida como curva de esfuerzos frente a número de ciclos, y es una herramienta fundamental en el análisis de fatiga de materiales. Esta curva representa la relación entre el esfuerzo de tensión aplicado a un material y el número de ciclos que el material puede soportar antes de fallar debido a la fatiga. En el eje S(MPa) se presenta la amplitud de la tensión alternante, mientras que en el eje N se muestra el número de ciclos hasta el fallo. A continuación, se muestra la figura (41) con la curva S-N del material 42CrMo4.

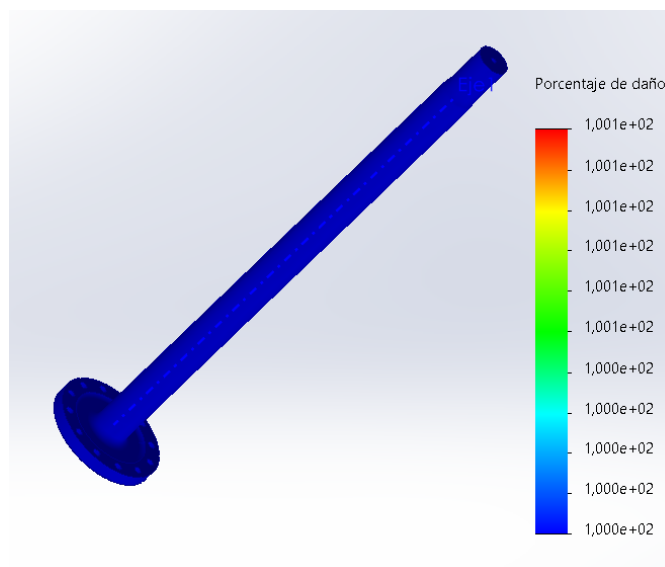
Figura 42. Resultado del porcentaje de daño.

Tras ejecutar el estudio de fatiga, se obtienen los resultados principales: el porcentaje de daño acumulado y la vida útil estimada del palier. Ambos resultados indican un buen comportamiento frente a cargas cíclicas.

En la figura (42) se muestra el mapa de daño por fatiga, donde toda la pieza aparece en color azul, lo que indica un daño acumulado nulo o muy bajo en las condiciones simuladas.

Para concluir el análisis, se llevó a cabo una simulación de fatiga en la que se evaluó el comportamiento del palier frente a cargas cíclicas. Los resultados muestran que, bajo las condiciones de carga y uso establecidas en el modelo, la pieza no presenta daño por fatiga ni una reducción significativa de su vida útil.
